Commune : **LES ABYMES****Résidence Marie-Galante**

**GÉNÉRAL****Unité de gestion :** Guadeloupe**Code :** WEB\_S\_202510204009**Date de mise à jour :** 20/10/2025**Auteur :** DEAL971

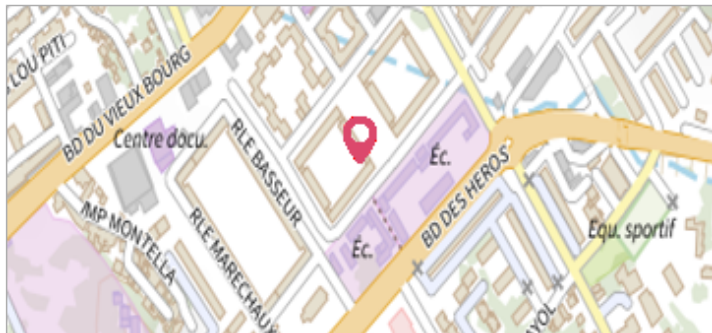
Intérieur de la résidence (C11)

**Commentaires :** Le canal de la résidence est rempli de sable, ce qui a empêché la bonne évacuation de l'eau et inondé la cours intérieure de la résidence.

Dépôts de matières solides
