Commune : **LES ABYMES****Résidence Marie-Galante #2**

**GÉNÉRAL****Unité de gestion :** Guadeloupe**Code :** WEB\_S\_202510205012**Date de mise à jour :** 20/10/2025**Auteur :** DEAL971

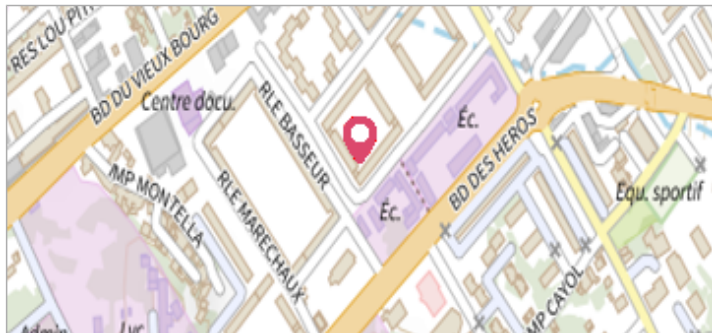
Intérieur de la résidence (C08)

**Commentaires :** Le canal de la résidence est rempli de sable, ce qui a empêché la bonne évacuation de l'eau et inondé la cours intérieure de la résidence.

Dépôts de matières solides
