Commune : **LES ABYMES****Résidence Marie-Galante #3**

**GÉNÉRAL****Unité de gestion :** Guadeloupe**Code :** WEB\_S\_202510205621**Date de mise à jour :** 20/10/2025**Auteur :** DEAL971

**10 octobre 2025**Nature de l'inondation : **Ruissellement**Altitude calculée de l'eau : **non déterminé**Nature du repère : **Laisse d'inondation****GÉNÉRAL****Code :** WEB\_R\_202510205830**Date de mise à jour :****Auteur :** DEAL971

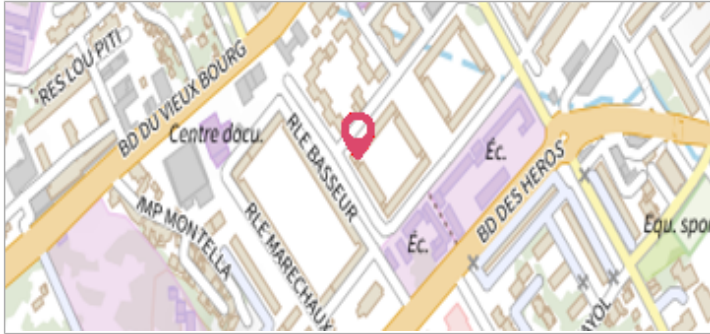
**1**

**Commentaires :** Le canal de la résidence est rempli de sable, ce qui a empêché la bonne évacuation de l'eau et inondé la cours intérieure de la résidence.

Dépôts de matières solides
