Commune : **LES ABYMES****Résidence Marie-Galante #3**

**GÉNÉRAL****Unité de gestion :** Guadeloupe**Code :** WEB\_S\_202510205621**Date de mise à jour :** 20/10/2025**Auteur :** DEAL971

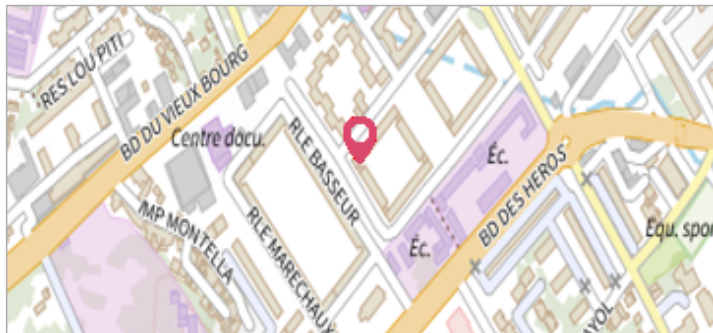
**1**

**Commentaires :** Le canal de la résidence est rempli de sable, ce qui a empêché la bonne évacuation de l'eau et inondé la cours intérieure de la résidence.

Dépôts de matières solides
