| | Commune : <b>SAINT-DESIR</b> | Rivière : <b>L' Orbiquet</b> |
| <b>Grillage et balustrade du Pont du chemin du PN 45</b> | | |

| | <b>25 juin 2019</b> | Nature de l'inondation : <b>Débordement de cours d'eau</b> | Nature du repère : <b>Laisse d'inondation</b> |

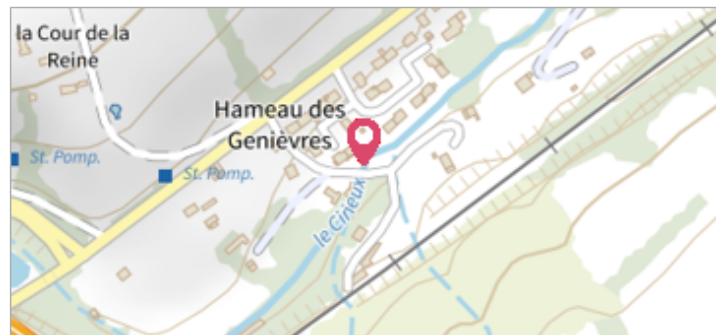
| <b>Commentaires</b> : Laisse de crue (feuillages et branchages) visibles sur le grillage et la balustrade du pont lors des relevés terrains de la DREAL de juin 2019 | | <b>1</b> Repère(s) sur le site |
