| | Commune : <b>CHAMBELLAY</b> | Rivière : <b>La Mayenne</b> |
| | <b>Lavoir en amont du Pont</b> | |

**Unité de gestion :** Maine-Loire aval  
**Code :** LCI\_S\_7794 **Date de mise à jour :** 25/08/2016  
**Auteur :** SPC LCI

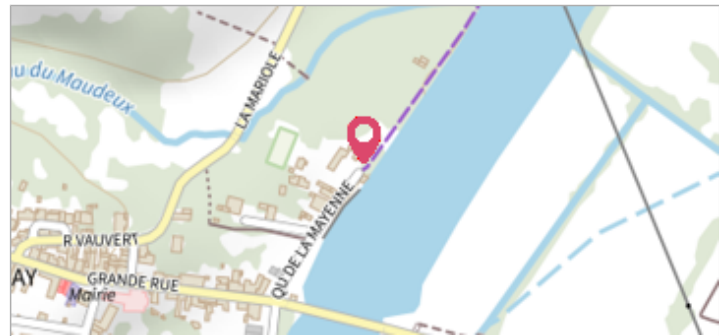
| <b>Commentaires :</b> Site CORELA S75R3 - Mur extérieur - Mauvais état - à préciser | | <b>3</b> Repère(s) sur le site |
