Commune : **BORDERES-LOURON**Rivière : **La Neste du Louron****à 150m en amont du pont amont****2**

**GÉNÉRAL****Unité de gestion :** Garonne-Tarn-Lot**Code :** GTL\_S\_1042**Date de mise à jour :** 11/01/2018**Auteur :** SPC GTL

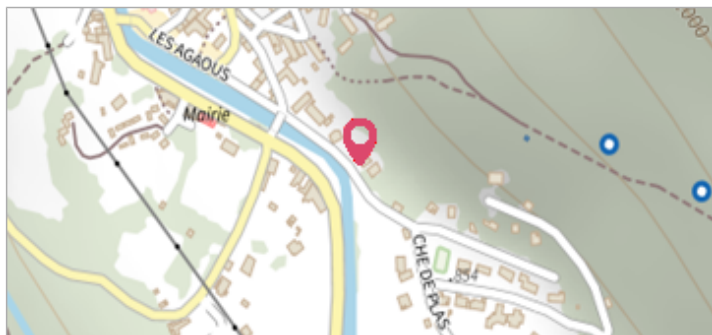
Débris dans le grillage

**18 juin 2013**Altitude calculée de l'eau : **non déterminé**Nature de l'inondation : **Débordement de cours d'eau**Nature du repère : **Laisse d'inondation****Commentaires :** Zoom sur les débris qui sont au niveau de la flèche à 58cm du sol et à 12 cm au dessus de la barre métallique transversale du portail.,Vue vers l'amont. La crue a déposé des débris dans le grillage du portail (voir zoom).**GÉNÉRAL****Code :** GTL\_R\_8291**Date de mise à jour :****Auteur :** SPC GTL

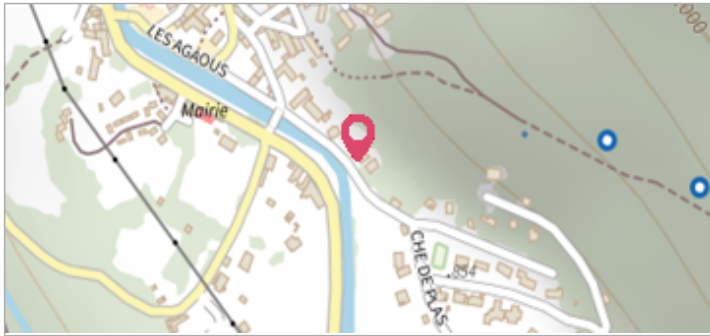
Débris dans le grillage

**20 octobre 2012**Altitude calculée de l'eau : **non déterminé**Nature de l'inondation : **Débordement de cours d'eau**Nature du repère : **Laisse d'inondation****Commentaires :** Zoom sur les débris qui sont- au niveau de la flèche- à 27cm du sol et à 16cm en dessous de la barre métallique transversale du portail.

Vue vers l'amont. La crue a déposé des débris dans le grillage du portail (voir zoom).
