Commune : **MAUGES-SUR-LOIRE**Rivière : **La Loire****Atelier et garage Montfortains****Commentaires** : Site CORELA S59R4 - Mur extérieur - Mauvais état - à préciser**4**

**GÉNÉRAL****Unité de gestion** : Maine-Loire aval**Code** : LCI\_S\_7502**Date de mise à jour** : 25/08/2016**Auteur** : SPC LCI

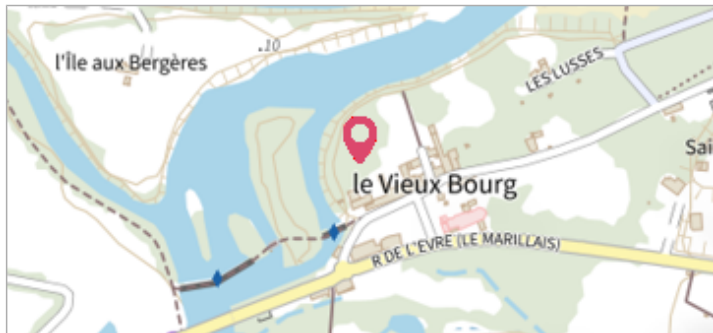
**1910**Nature de l'inondation : **Débordement de cours d'eau**Nature du repère : **Marque gravée****Commentaires** : Mur extérieur**GÉNÉRAL****Code** : SPCMLA\_R\_7502\_1**Date de mise à jour** :**Auteur** : SPC MLA

**MARQUE****Maximum de l'inondation** : Oui**Visibilité** : Non renseigné**État du repère** : Mauvais**Pérennité** : Non renseigné**Repère calculé** : Non renseigné**PHEC** : Non renseigné**SOURCE DE REPÉRAGE : RECENSEMENT DDT DU MAINE-ET-LOIRE - 09/02/2018****Type de repérage** : Source bibliographique**Organisme(s)** : DDT 49
