Commune : **MAUGES-SUR-LOIRE**Rivière : **La Loire****Atelier et garage Montfortains****Commentaires** : Site CORELA S59R4 - Mur extérieur - Mauvais état - à préciser**4**

**GÉNÉRAL****Unité de gestion** : Maine-Loire aval**Code** : LCI\_S\_7502**Date de mise à jour** : 25/08/2016**Auteur** : SPC LCI

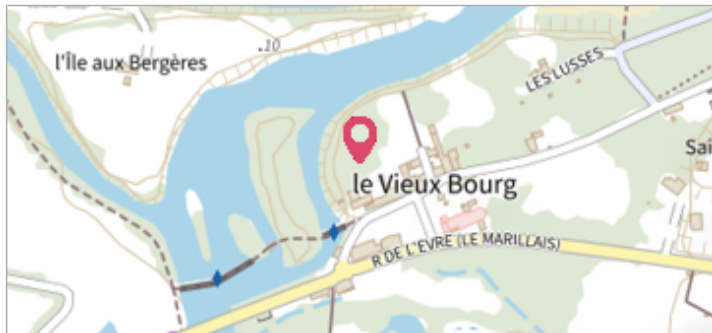
**1982**Nature de l'inondation : **Débordement de cours d'eau**Nature du repère : **Marque gravée****Commentaires** : Mur extérieur**GÉNÉRAL****Code** : SPCMLA\_R\_7502\_4**Date de mise à jour** :**Auteur** : SPC MLA

**MARQUE****Maximum de l'inondation** : Oui**Visibilité** : Non renseigné**État du repère** : Mauvais**Pérennité** : Non renseigné**Repère calculé** : Non renseigné**PHEC** : Non renseigné**SOURCE DE REPÉRAGE : RECENSEMENT DDT DU MAINE-ET-LOIRE - 09/02/2018****Type de repérage** : Source bibliographique**Organisme(s)** : DDT 49
