Commune : **LEDEUIX**Rivière : **Le Gave d'Oloron****Ancienne station d'épuration aval de d'Oloron-Sainte-Marie****2**

**GÉNÉRAL****Unité de gestion :** Gironde-Adour-Dordogne**Code :** GAD\_GAO21\_S\_08**Date de mise à jour :** 01/02/2022**Auteur :** SPC GAD

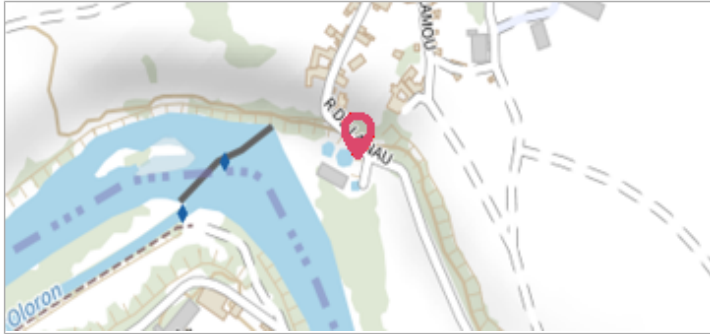
**Décembre 2021**Altitude calculée de l'eau : **non déterminé**Nature de l'inondation : **Débordement de cours d'eau**Nature du repère : **Laisse d'inondation****Commentaires :** laisse de crue sur bâtiment électrique à une trentaine de centimètres du sol confirmée sur les autres bâtiments - fiabilité : bonne - précision : moyenne**GÉNÉRAL****Code :** GAD\_GAO21\_R\_08\_1**Date de mise à jour :****Auteur :** SPC GAD

Photo de la laisse - Auteur : Cerema Dter Sud-Ouest
