Commune : **MONT-SAINT-AIGNAN****Porte garage au n°1 Rue de la Fraternité****1**

**GÉNÉRAL****Unité de gestion :** Seine aval-Côtiers Normands**Code :** WEB\_S\_202212223711**Date de mise à jour :** 22/10/2025**Auteur :** RDI76

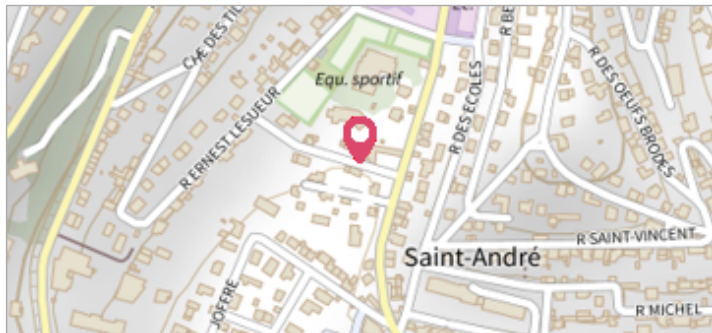
**4 juin 2022**Nature de l'inondation : **Ruissellement**Nature du repère : **Laisse d'inondation****Commentaires :** Trace d'eau boueuse sur porte garage à environ 38 cm du sol.**GÉNÉRAL****Code :** WEB\_R\_202401045324**Date de mise à jour :****Auteur :** RDI76

Trace d'eau boueuse sur porte garage à environ 38 cm du sol
