Commune : **CHERBOURG-EN-COTENTIN**Rivière : **La Divette****Porte vitrée au 5 La Postellerie de bas.****Commentaires :** L'eau à atteint 10 cm dans la maison au niveau de la porte vitrée.**1**

**GÉNÉRAL****Unité de gestion :** Seine aval-Côtièrs Normands**Code :** WEB\_S\_202302013540**Date de mise à jour :** 14/02/2023**Auteur :** SPC.SACN

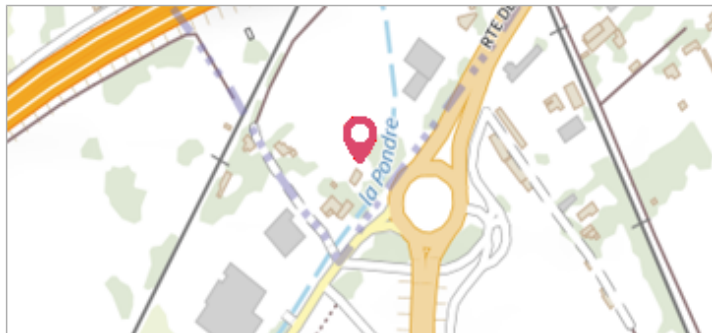
**31 décembre 2022**Altitude calculée de l'eau : **20.54 m**Nature de l'inondation : **Débordement de cours d'eau**Nature du repère : **Témoignage oral****Commentaires :** Laisse de crue à 10 cm/sol de la maison, à 15 cm/ pied de la margelle devant la fenêtre.**GÉNÉRAL****Code :** WEB\_R\_202302014030**Date de mise à jour :****Auteur :** SPC.SACN

Laisse de crue à 15 cm/sol
