Commune : **SAINT-PIERRE-DES-IFS**Rivière : **L' Algot****Clôture de limite de parcelle, impasse de la Motte**

**1** Repère(s) sur le site**GÉNÉRAL****Unité de gestion :** Seine aval-Côtiers Normands**Code :** WEB\_S\_202311202424 **Date de mise à jour :** 31/03/2025**Auteur :** valerieUR

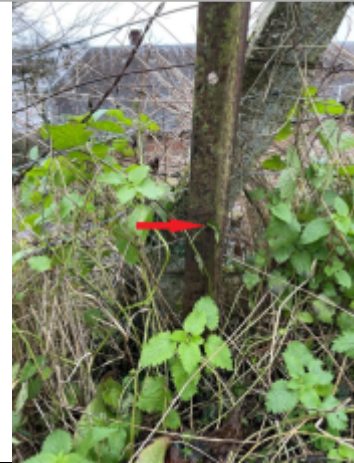
Détail sur poteau de clôture, vue proche.

**Commentaires :** D'après le témoignage du propriétaire M. Thomas, le Cirieux dont le lit est perché est sorti depuis l'amont et a débordé en rive droite dans l'intégralité du champs. Sous la violence du flot les piliers ont été déstabilisés et la clôture de limite de parcelle a été couchée en plusieurs points avec un niveau d'eau variant entre 30 et 50 centimètres sur le chemin en fonction des endroits. La bâtisse visible en contrebas sur la photo a été largement inondée (l'eau est entrée par les fenêtres).

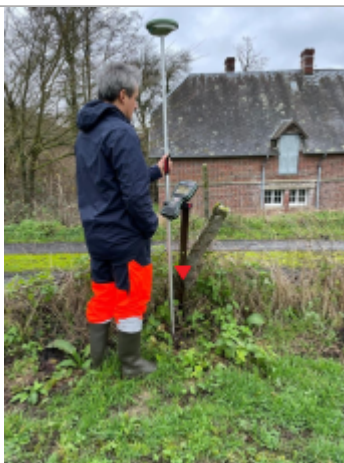
**Commentaires :** D'après le témoignage du propriétaire M. Thomas, le Cirieux dont le lit est perché est sorti depuis l'amont et a débordé en rive droite dans l'intégralité du champs. Sous la violence du flot les piliers ont été déstabilisés et la clôture de limite de parcelle a été couchée en plusieurs points avec un niveau d'eau variant entre 30 et 50 centimètres sur le chemin en fonction des endroits. La bâtisse visible en contrebas sur la photo a été largement inondée (l'eau est entrée par les fenêtres).

Vue d'ensemble de la clôture
