Commune : **SAINT-PIERRE-DES-IFS**Rivière : **L' Algot****Clôture de limite de parcelle, impasse de la Motte**

**1** Repère(s) sur le site**GÉNÉRAL****Unité de gestion :** Seine aval-Côtiers Normands**Code :** WEB\_S\_202311202424 **Date de mise à jour :** 31/03/2025**Auteur :** valerieUR

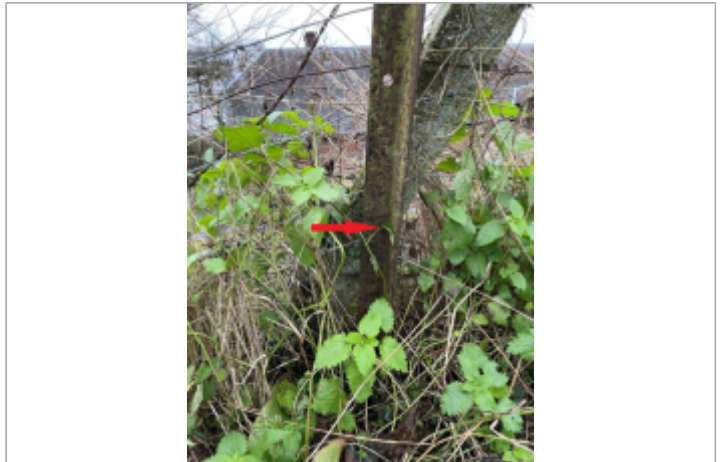
**Commentaires :** D'après le témoignage du propriétaire M. Thomas, le Cirieux dont le lit est perché est sorti depuis l'amont et a débordé en rive droite dans l'intégralité du champs. Sous la violence du flot les piliers ont été déstabilisés et la clôture de limite de parcelle a été couchée en plusieurs points avec un niveau d'eau variant entre 30 et 50 centimètres sur le chemin en fonction des endroits. La bâtisse visible en contrebas sur la photo a été largement inondée (l'eau est entrée par les fenêtres).

Détail sur poteau de clôture, vue proche.

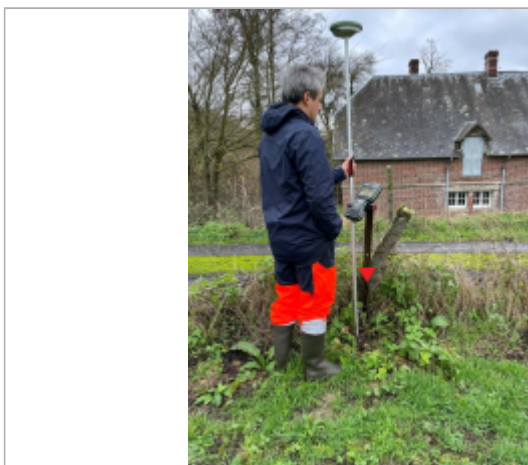
**Commentaires :** D'après le témoignage du propriétaire M. Thomas, le Cirieux dont le lit est perché est sorti depuis l'amont et a débordé en rive droite dans l'intégralité du champs. Sous la violence du flot les piliers ont été déstabilisés et la clôture de limite de parcelle a été couchée en plusieurs points avec un niveau d'eau variant entre 30 et 50 centimètres sur le chemin en fonction des endroits. La bâtisse visible en contrebas sur la photo a été largement inondée (l'eau est entrée par les fenêtres).

Vue d'ensemble de la clôture

**MARQUE****Maximum de l'inondation :** Oui**Visibilité :** Oui**Pérennité :** Moyenne**PHEC :** Oui**État du repère :** Bon**Repère calculé :** Non**SOURCE DE REPÉRAGE :** CAMPAGNE DE VISITE TERRAIN POST INONDATION CABINET DH&E - 11/01/2023**Type de repérage :** Campagne de terrain post-inondation**RELEVÉ GPS - 11/01/2023****Méthode :** GPS**Référence nivelée :** Marque d'inondation**Description référence du repère :** Poteau de clôture**Système altimétrique :** NGF IGN 1969 (système normal)**Altitude de la référence (en m) :** 101.690 m**Différence entre le niveau d'eau et la référence (en m) :** 0.300 m**Altitude calculée de l'eau (en m) :** 101.99 m
