Commune : **SAINT-DESIR**Rivière : **L' Orbiquet****Cabanon en bois, 97 route de Falaise**

**1** Repère(s) sur le site**GÉNÉRAL****Unité de gestion :** Seine aval-Côtiers Normands**Code :** WEB\_S\_202311212859**Date de mise à jour :** 06/03/2024**Auteur :** valerieUR

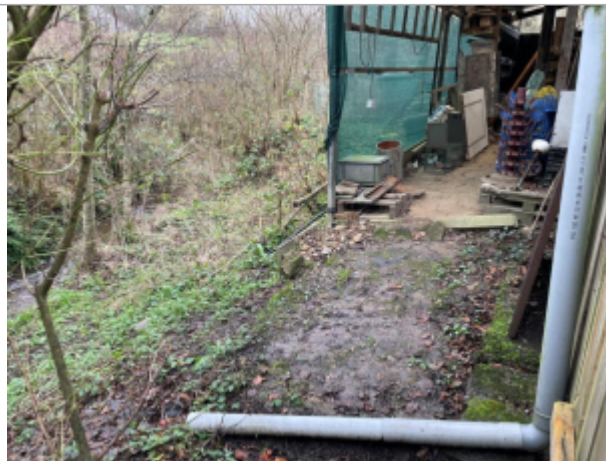
Abri à mouton

**Commentaires :** D'après le témoignage de M. Aubrée le propriétaire, le cours d'eau a débordé en limite de sa parcelle jusqu'à l'angle du cabanon en bois (abri des moutons) parce que la buse aval était obstruée.

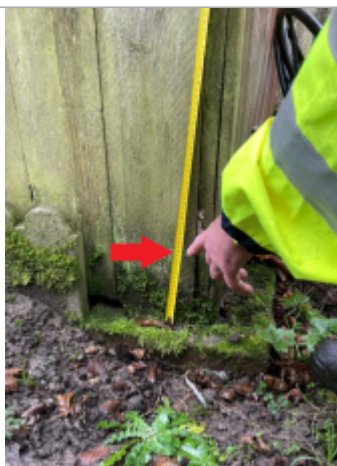
Cabanon en bois

**Commentaires :** D'après le témoignage de M. Aubrée le propriétaire, le cours d'eau a débordé en limite de sa parcelle jusqu'à l'angle du cabanon en bois (abri des moutons) parce que la buse aval était obstruée.

**MARQUE****Maximum de l'inondation :** Oui**Visibilité :** Oui**Pérennité :** Moyenne**PHEC :** Oui**État du repère :** Moyen**Repère calculé :** Non**SOURCE DE REPÉRAGE :** CAMPAGNE POST CRUE DU CIRIEUX PAR LA CABINET DH&E - 12/01/2023**Type de repérage :** Campagne de terrain post-inondation**RELEVÉ GPS - 12/01/2023****Méthode :** GPS**Référence nivelée :** Marque d'inondation**Description référence du repère :** Angle bois, abri à moutons**Système altimétrique :** NGF IGN 1969 (système normal)**Altitude de la référence (en m) :** 70.730 m**Différence entre le niveau d'eau et la référence (en m) :** 0.180 m**Altitude calculée de l'eau (en m) :** 70.91 m
