Commune : **BOIS-GUILLAUME****Mur du hall d'entrée semi-enterré du 104 chemin de Clères.****Commentaires** : Le Chemin de Clères à Bois-Guillaume/Mont-Saint-Aignan puis la rue Verte à Rouen sont des passages préférentiels qui concentrent les ruissellements.**1**

**GÉNÉRAL****Unité de gestion** : Seine aval-Côtièrs Normands**Code** : WEB\_S\_202212231456**Date de mise à jour** : 23/10/2025**Auteur** : RDI76

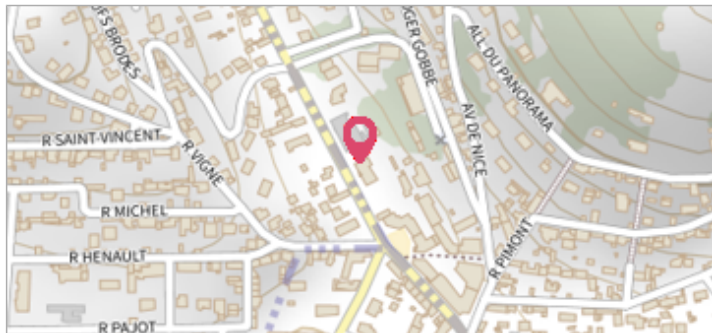
**4 juin 2022**Nature de l'inondation : **Ruissellement**Nature du repère : **Laisse d'inondation****Commentaires** : Hauteur d'eau à 99 cm à partir du sol dans le hall d'entrée du cabinet médical**GÉNÉRAL****Code** : WEB\_R\_202401031731**Date de mise à jour** :**Auteur** : RDI76

Hauteur d'eau à 99 cm à partir du sol dans le hall d'entrée du cabinet médical
