Commune : **MONT-SAINT-AIGNAN****Portail d'entrée du n°3 Allée du Cheval Blanc**

**GÉNÉRAL****Unité de gestion :** Seine aval-Côtièrs Normands**Code :** WEB\_S\_202212224342**Date de mise à jour :** 22/10/2025**Auteur :** RDI76

**4 juin 2022**Nature de l'inondation : **Ruissellement**Nature du repère : **Laisse d'inondation**

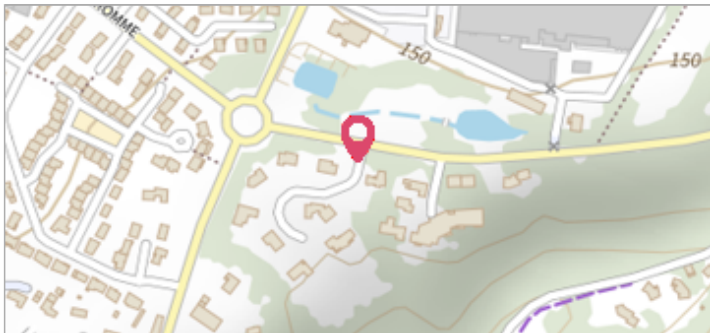
**Commentaires :** Ruissellements provenant de la zone commerciale de la Vatine, provoquant inondation des sous-sols, érosion des bas-côtés en terre, charriage de déchets plastiques de la zone de stockage des déchets recyclables de La Vatine.

**Commentaires :** Trace de végétation sur portail piéton à 40 cm de hauteur de la margelle.  
Vitesse d'écoulement puissante (érosion des bas côtés en terre, portail accès voiture arraché, témoignages, nombreux déchets plastiques provenant de la zone commerciale de la Vatine).  
Sous-sol enterré inondé (environ 1m20 d'eau).

trace de végétation sur portail piéton à 40 cm de hauteur de la margelle
