Commune : **MONT-SAINT-AIGNAN****Sol du bas-côté, Route de Maromme, face au n°164****Commentaires** : A proximité de l'allée du Cheval Blanc qui a subi des ruissellements et dans le prolongement du bassin de rétention qui a surversé**1**

**GÉNÉRAL****Unité de gestion** : Seine aval-Côtiers Normands**Code** : WEB\_S\_202212222550**Date de mise à jour** : 22/10/2025**Auteur** : RDI76

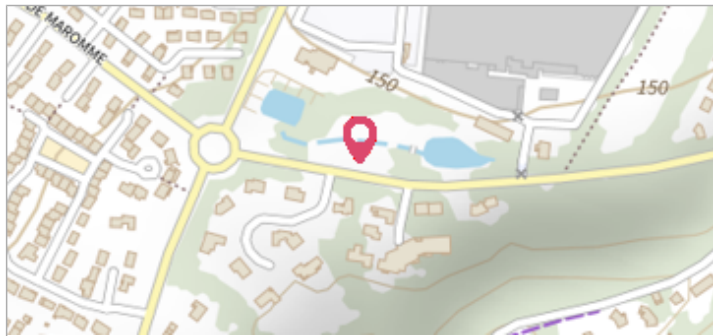
**4 juin 2022**Nature de l'inondation : **Ruissellement**Nature du repère : **Limite au sol****Commentaires** : Laisse de crue au sol à environ 40 cm du trottoir.**GÉNÉRAL****Code** : WEB\_R\_202401042003**Date de mise à jour** :**Auteur** : RDI76

axe de ruissellement sur la route de Maromme matérialisé par laisse de végétation sur bande enherbée
