| | Commune : <b>SAINT-DESIR</b> | Rivière : <b>L' Orbiquet</b> |
| <b>Haie à proximité du portail situé 148 route inutile</b> | | |

| | <b>25 juin 2019</b> | Altitude calculée de l'eau : <b>81.42 m</b> |

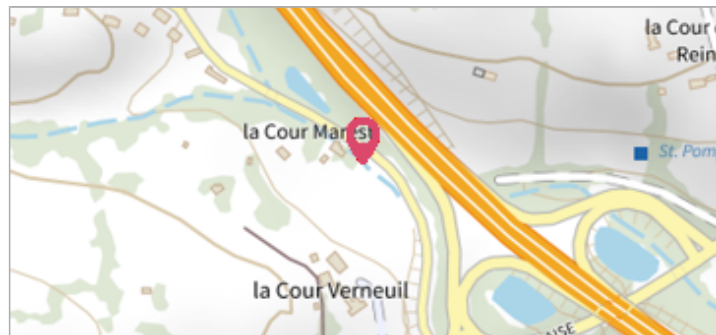
| vue d'ensemble di site |

| <b>Commentaires</b> : Chez Mme Lair Au droit du portail d'entrée de la propriété un véhicule charrié par les flots est venu s'encaster dans le pilier gauche. Sur la haie à proximité immédiate (photo du SMBVT) le niveau d'eau estimé d'après les traces laissées après la crue est de 180 centimètres. | | <b>1</b> Repère(s) sur le site |

| <b>Commentaires</b> : Laisse de crue à 180 cm/sol au pied de la haie.<br>Chez Mme Lair Au droit du portail d'entrée de la propriété un véhicule charrié par les flots est venu s'encaster dans le pilier gauche. Sur la haie à proximité immédiate (photo du SMBVT) le niveau d'eau estimé d'après les traces laissées après la crue est de 180 centimètres. | | |

| Description référence du repère : Hauteur de laisse dans la haie | |
| Différence entre le niveau d'eau et la référence (en m) : 1.800 m | |
