Commune : **SAINT-DESIR**Rivière : **La Touques****Intérieur du garage au 1 résidence Malicorne**

**1** Repère(s) sur le site**GÉNÉRAL****Unité de gestion :** Seine aval-Côtiers Normands**Code :** WEB\_S\_202403132620**Date de mise à jour :** 13/03/2024**Auteur :** valerieUR

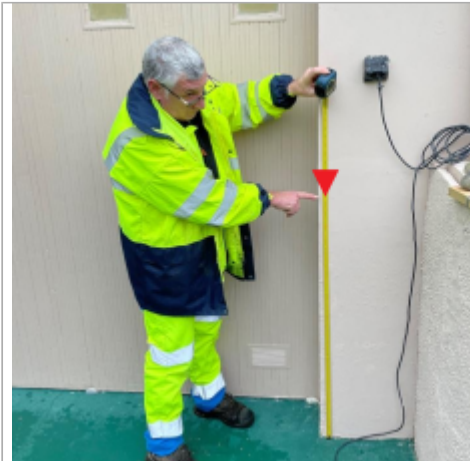
**Commentaires :** D'après le témoignage du fils de la propriétaire Mme. Audra, un niveau a été marqué dans le garage (photo). Il a été reprojeté à l'extérieur du bâtiment et confirmé par une photo post crue prise le matin (encart).

Vue intérieure du garage

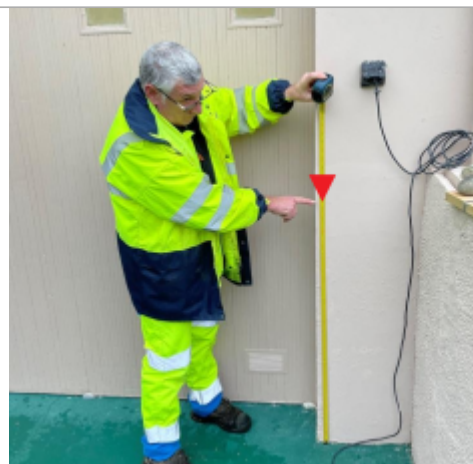
**Commentaires :** D'après le témoignage du fils de la propriétaire Mme. Audra, un niveau a été marqué dans le garage (photo). Il a été reprojeté à l'extérieur du bâtiment et confirmé par une photo post crue prise le matin (encart).

Vue depuis le garage
