Commune : **SAINT-DESIR**Rivière : **La Touques****Intérieur du garage au 1 résidence Malicorne**

**1** Repère(s) sur le site**GÉNÉRAL****Unité de gestion :** Seine aval-Côtiers Normands**Code :** WEB\_S\_202403132620**Date de mise à jour :** 13/03/2024**Auteur :** valerieUR

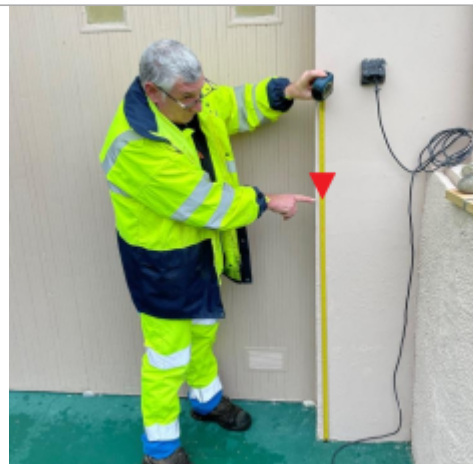
Vue depuis le garage

**Commentaires :** D'après le témoignage du fils de la propriétaire Mme. Audra, un niveau a été marqué dans le garage (photo). Il a été reprojeté à l'extérieur du bâtiment et confirmé par une photo post crue prise le matin (encart).
