| Commune : <b>SAINT-DESIR</b> Rivière : <b>La Touques</b> | |
| <b>Façade nord de la maison sise 356 route de Caen</b> | |

**GÉNÉRAL****Unité de gestion** : Seine aval-Côtièrs Normands**Code** : WEB\_S\_202403141213**Date de mise à jour** : 14/03/2024**Auteur** : valerieUR

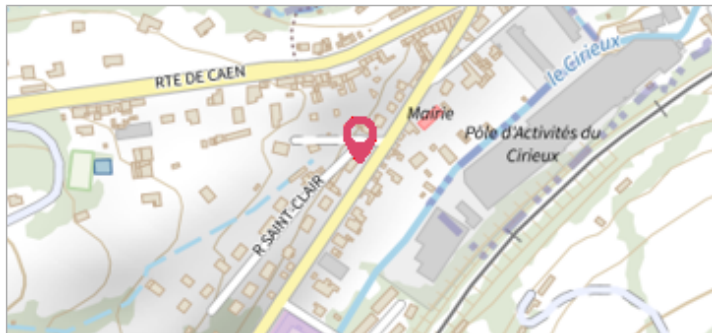
| <b>Commentaires</b> : Niveau de crue d'après photo post-crue chez Mme Letourneur sur le mur en redan à l'arrière de la maison (façade nord). Cours d'eau concerné, Le Bourguignonelles | <b>1</b> Repère(s) sur le site |

Façade arrière avec laisse visible
