| Commune : <b>SAINT-MARTIN-DE-LA-LIEUE</b> Rivière : <b>La Touques</b> | |
| <b>Local annexe, 580 route de Livarot</b> | |

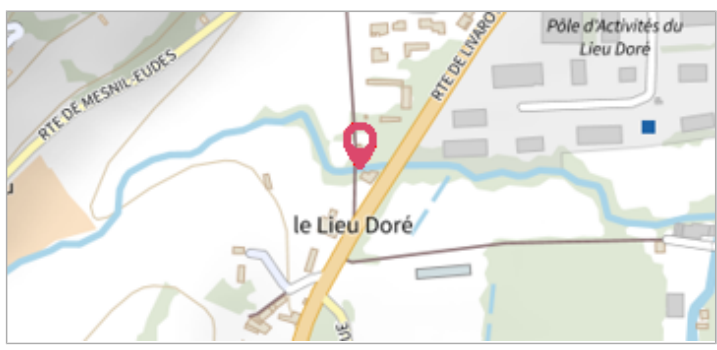
| <b>Commentaires</b> : Le site est à l'arrière de la maison, à quelques mètres de la passerelle qui enjambe la Martinière, au bord du chemin qui longe la propriété.<br>Il s'agit d'un petit cabanon en tôles ondulées, dans lequel se trouve un congélateur, sur lequel a été relevé la laisse.<br>Le cours d'eau à l'origine de l'inondation est La Martinière. | <b>1</b> Repère(s) sur le site |

| <b>Unité de gestion</b> : Seine aval-Côtièrs Normands | Vue depuis la route de Livarot |
