| | Commune : <b>VIEUX-FORT</b> | |
| | <b>Ouvrage de franchissement de la ravine Bogard, route de Beaurivage.</b> | |

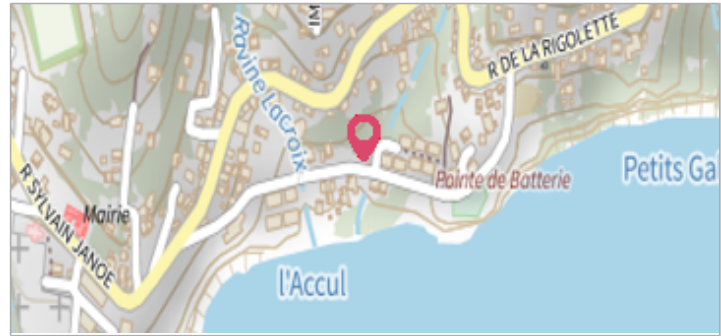
| <b>Commentaires :</b> Ouvrage béton, sans garde corps. | | <b>1</b> Repère(s) sur le site |
