Commune : **BEUVRON-EN-AUGE**Rivière : **Le Doigt****Trottoir devant entrée commerce, 28 place Michel Vermughen.****Commentaires :** Site et repère identifiés à partir d'une photo d'une riveraine commerçante**1** Repère(s) sur le site**GÉNÉRAL****Unité de gestion :** Seine aval-Côtiers Normands**Code :** WEB\_S\_202412231932**Date de mise à jour :** 30/12/2024**Auteur :** RDI Calvados

**GÉNÉRAL****Code :** WEB\_R\_202412232515**Date de mise à jour :****Auteur :** RDI Calvados

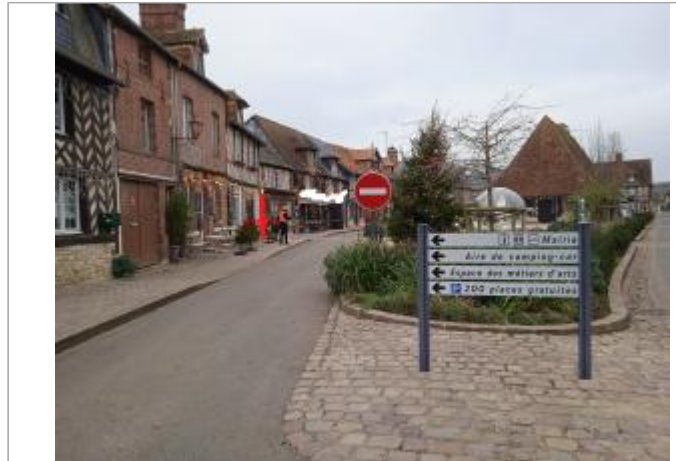
Trottoir devant entrée commerce

**8 décembre 2024**Altitude calculée de l'eau : **9.71 m**Nature de l'inondation : **Débordement de cours d'eau**Nature du repère : **Photographie****Commentaires :** Trottoir, niveau atteint selon photographie riveraine, 6ème pavé en partant de la bordure du seuil de la bâtisse 28 place Michel Vermughen

153 cm mesuré depuis la bordure du trottoir

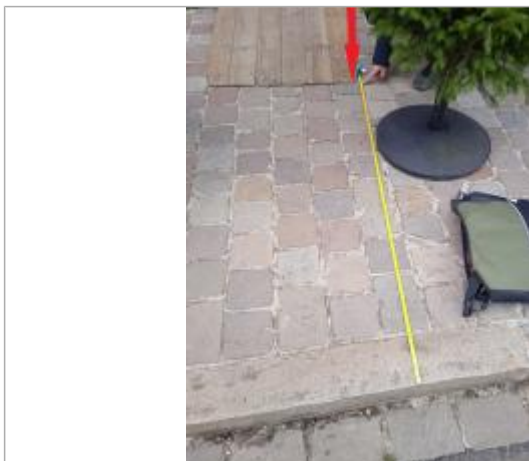
153 cm depuis la bordure du trottoir, soit 6ème pavé depuis le seuil de la maison, vue large
