Commune : **SAINT-PIERRE-EN-AUGE**Rivière : **La Dives****Sol de la chaussée, rue du moulin d'Antais.**

**1** Repère(s) sur le site**GÉNÉRAL****Unité de gestion** : Seine aval-Côtièrs Normands**Code** : WEB\_S\_202501224830**Date de mise à jour** : 28/05/2025**Auteur** : SMBD

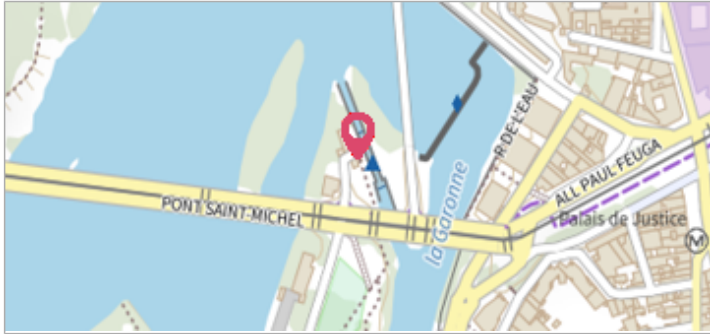
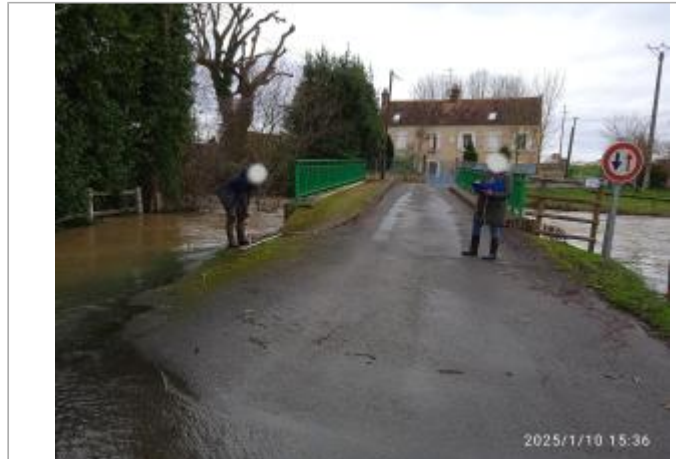
**Commentaires** : Croix rouge peinte au sol, avant le pont à gauche de la rue du moulin d'Antais en venant de la D16. Croix rouge à 1,44m du bord du trottoir du pont.

Croix rouge peinte au sol avant le pont à gauche de la rue du moulin d'Antais / Vue large en venant de la D16 (Source DDTM14)

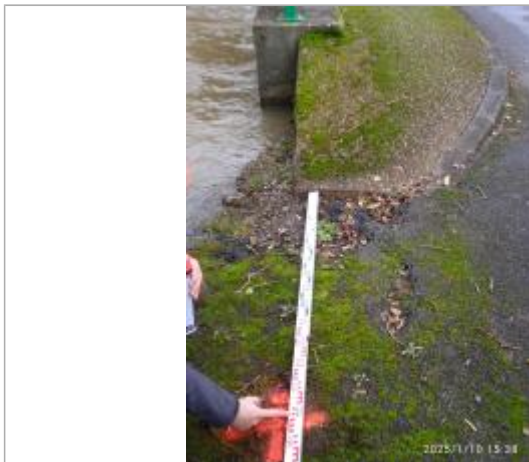
**Commentaires** : Laisse de crue au sol peinte par une croix rouge sur le bitume à gauche de la route en venant de la D16. Laisse à 144 cm depuis le trottoir amont du pont.

**MARQUE****Maximum de l'inondation** : Oui**Visibilité** : Oui**État du repère** : Moyen**Pérennité** : Moyenne**Repère calculé** : Non**PHEC** : Non

marque peinte croix rouge au sol à 144cm du bord du trottoir (source DDTM14)
