Commune : **BEUVRON-EN-AUGE**Rivière : **Le Doigt****Trottoir devant façade Creperie 24, rue Vermughen****Commentaires** : Cèperie située en centre bourg en face le marché couvert. Trottoir devant la façade utilisé comme repère de crue.**1**

**GÉNÉRAL****Unité de gestion** : Seine aval-Côtiers Normands**Code** : WEB\_S\_202501225407**Date de mise à jour** : 28/05/2025**Auteur** : RDI Calvados

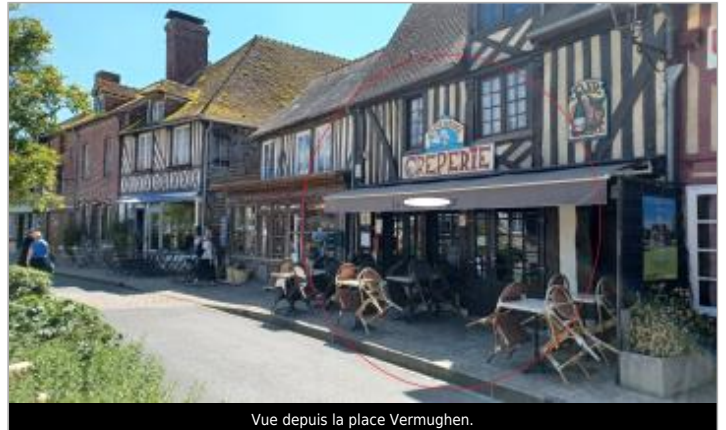
Vue depuis la place Vermughen.

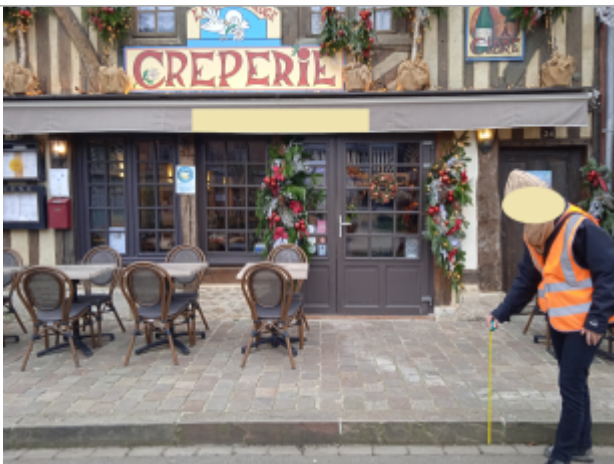
**8 décembre 2024**Altitude calculée de l'eau : **9.76 m**Nature de l'inondation : **Débordement de cours d'eau**Nature du repère : **Photographie****Commentaires** : Repère du trottoir situé à 12,5 cm au dessus de de la route située devant la crèperie.**GÉNÉRAL****Code** : WEB\_R\_202501222811**Date de mise à jour** :**Auteur** : RDI Calvados

Vue lointaine repère crue façade crèperie
