Commune : **CREULLY SUR SEULLES**Rivière : **La Seulles****Seuil lavoir joue gauche, D22 vers Crepon.**

**GÉNÉRAL****Unité de gestion :** Seine aval-Côtiers Normands**Code :** WEB\_S\_202501271918**Date de mise à jour :** 12/11/2025**Auteur :** RDI Calvados

**9 janvier 2025**Nature de l'inondation : **Débordement de cours d'eau**Nature du repère : **Mesure du niveau d'eau**

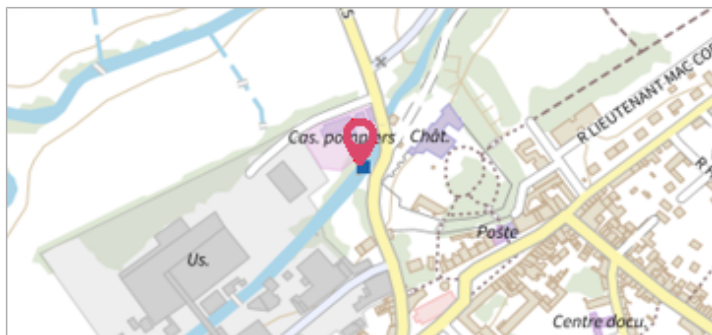
Plan\_Accès\_LAVOIR\_Creully\_par\_D22\_Direction\_Crepon\_DDTM14

**Commentaires :** On arrive de Caen par la D22, on traverse le bourg de CREULLY, on tourne à droite après l'église St Martin de CREULLY. On retrouve la D22 et dans la descente vers la caserne des pompiers, on se trouve dos à une aire de pique nique avec un lavoir en pierre, avant un pont sur la seuille. Il y a un château de l'autre côté de la chaussée. L'indication du niveau d'eau observé se trouve, quand on arrive dos au lavoir, sur le seuil de celui-ci, côté gauche. seuil\_lavoir\_joue\_gauche\_arrivée\_du\_bourg\_Creully\_D22\_vers\_Crepon\_
