Commune : **RADEPONT**Rivière : **L' Andelle****Ponton en bois au niveau du pont de la D714****Commentaires** : Ponton en bois situé en contrebas du pont de la RD714, en rive gauche et en amont du pont, sur le bras perché (bras droit) de l'Andelle.**1**

**GÉNÉRAL****Unité de gestion** : Seine aval-Côtièrs Normands**Code** : WEB\_S\_202501312529**Date de mise à jour** : 21/10/2025**Auteur** : CONTRIB\_01

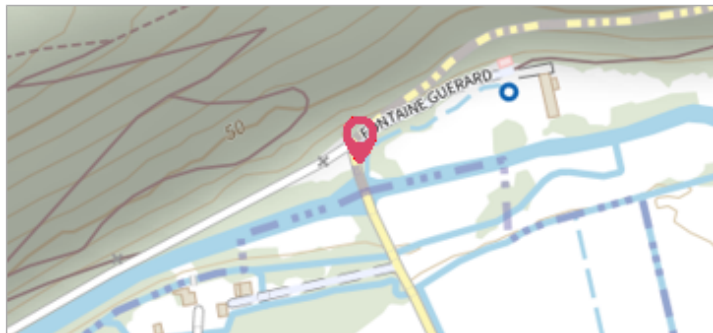
**10 janvier 2025**Altitude calculée de l'eau : **21.26 m**Nature de l'inondation : **Débordement de cours d'eau**Nature du repère : **Photographie****Commentaires** : Ponton en bois au niveau du pont de la D714. Hauteur par rapport au sol: 6,6cm.**GÉNÉRAL****Code** : WEB\_R\_202501312802**Date de mise à jour** :**Auteur** : CONTRIB\_01
