Commune : MITTELWIHR

Sembach : Mittelwihr_2a route du vin

GÉNÉRAL**Unité de gestion :** Rhin-Sarre**Code :** WEB_S_202502032604**Date de mise à jour :** 04/02/2025**Auteur :** Renaux

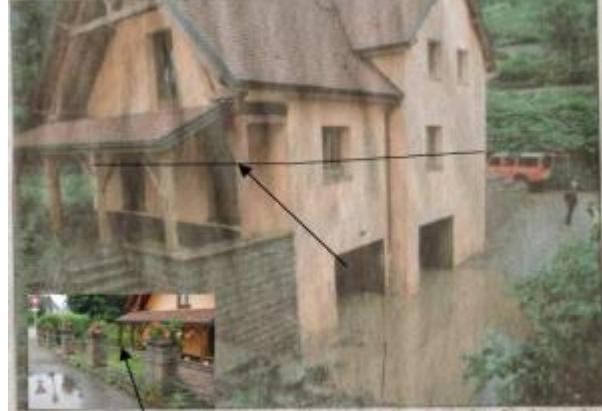
photo repère de crue

Sur cette photo, on voit la limite de l'eau à hauteur des fenêtres du 1^{er} étage.
Photo Vanessa Meyer Wirckel

Commentaires : 5.5 m d'eau dans la maison jusqu'au 1er étage, marque visible après la crue sur la photo. L'eau a atteint le 2e barreau du garde corps devant la maison d'après un représentant du syndicat intercommunal d'amélioration et de curage du Sembach. Fiabilité très bonne. Z: 223.728 m NGF
