Commune : **PIN**Rivière : **L' Ognon**

## Pont sous la RD11 (grande rue)

Code : 25OGNDT25\_S\_62

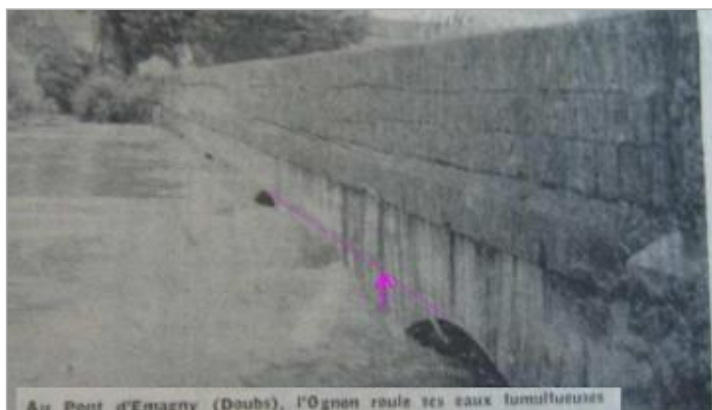
Photo du repère

**1953**Nature de l'inondation : **Débordement de cours d'eau**Nature du repère : **Photographie**

**Commentaires :** Au niveau de la première arche du pont côté Pin, face amont. L'eau approche l'arche de 25cm (tablier du pont moins 1,3m). photo du journal La République 11 au 14 juin 1953 (Archives Départementales du Doubs)
