Commune : **PIN**Rivière : **L' Ognon****Maison en amont de la RD11, angle du bâtiment****4**

**GÉNÉRAL****Unité de gestion :** Saône-Doubs**Code :** 25OGNDT25\_S\_64**Date de mise à jour :** 21/05/2025**Auteur :** EPTB Saône et Doubs

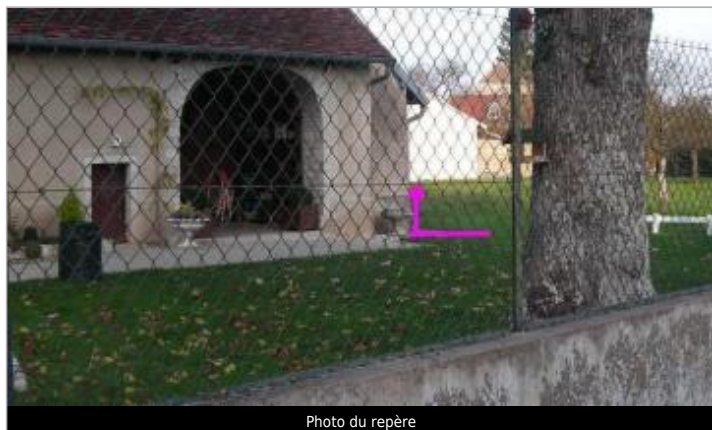
Photo du repère

**18 décembre 1982**Nature de l'inondation : **Débordement de cours d'eau**Nature du repère : **Témoignage oral****Commentaires :** Hauteur de 109 cm mesurée à l'angle du bâtiment (reportée également sur une réglette en bois). Ce niveau correspond approximativement (à 2-3cm près) au sommet du muret de clôture situé devant la propriété. Hauteur relevée le 18 décembre 1982.**GÉNÉRAL****Code :** 25OGNDT25\_R\_64\_1**Date de mise à jour :****Auteur :** EPTB Saône et Doubs

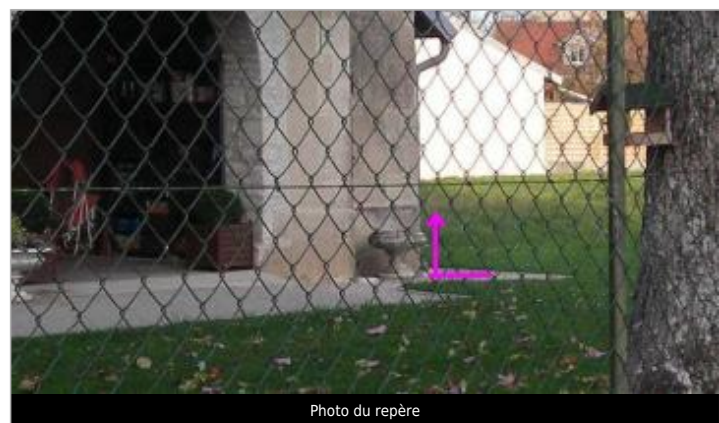
Photo du repère

| | <b>Février 1990</b> | Nature de l'inondation : <b>Débordement de cours d'eau</b> | Nature du repère : <b>Témoignage oral</b> |
| | <b>Commentaires :</b> Hauteur de 81 cm mesurée à l'angle du bâtiment (reportée également sur une règlette en bois). | | |

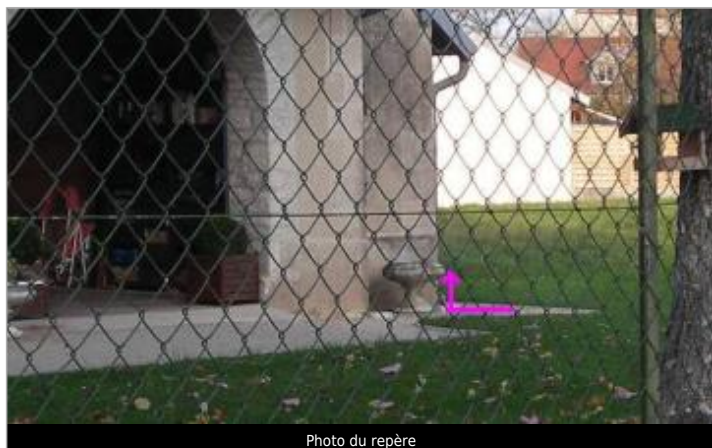
Photo du repère

## Février 1999

Commentaires : Hauteur de 55 cm mesurée à l'angle du bâtiment (reportée également sur une règle en bois).

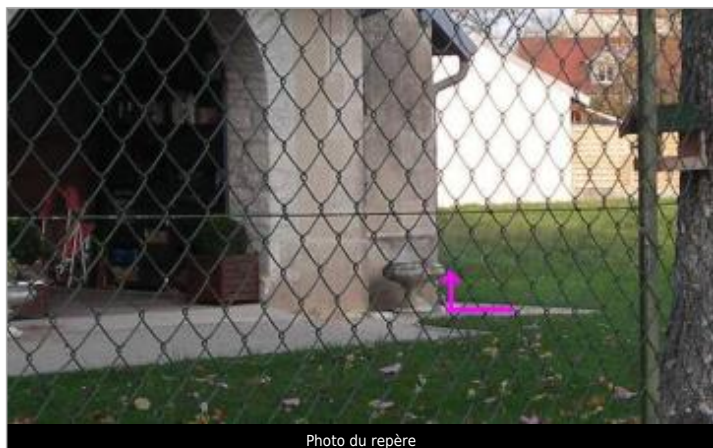
Photo du repère

**26 mai 1983**Nature de l'inondation : **Débordement de cours d'eau**Nature du repère : **Témoignage oral****Commentaires :** Hauteur de 48 cm mesurée à l'angle du bâtiment (reportée également sur une règle en bois).**GÉNÉRAL****Code :** 25OGNDT25\_R\_64\_4**Date de mise à jour :****Auteur :** EPTB Saône et Doubs
