Commune : **PIN**Rivière : **L' Ognon****2 rue du sauveur****1**

**GÉNÉRAL****Unité de gestion :** Saône-Doubs**Code :** 25OGNDT25\_S\_70**Date de mise à jour :** 21/05/2025**Auteur :** EPTB Saône et Doubs

**SOURCE DE REPÉRAGE : COMPILATION DE LAISSES RELEVÉES SUR L'OGNON RÉALISÉE PAR L'EPTB SAÔNE-DOUBS POUR LA DDT25 -**

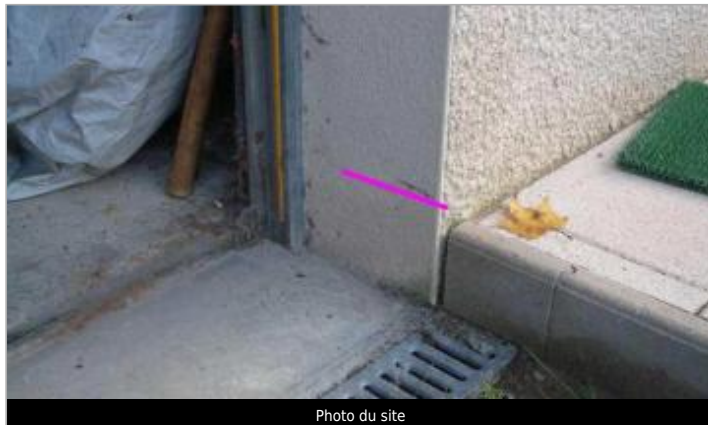
Photo du site

**Commentaires :** L'eau a dépassé le seuil du garage d'environ 15 cm. Le propriétaire pense que c'était en 1999. Il affirme que l'eau remonte des canalisations (il y a un regard vers le carrefour D11/D15) avec en plus du ruissellement du coteau (au Nord). Le niveau de la D15 semble effectivement exclure un débordement direct de l'Ognon.

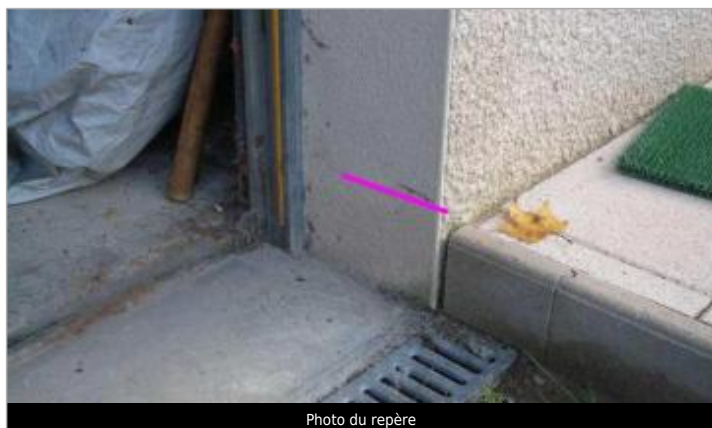
Photo du repère

**1999**Nature de l'inondation : **Débordement de cours d'eau**Nature du repère : **Témoignage oral**

**MARQUE****Maximum de l'inondation :** Oui**Visibilité :** Non**État du repère :** Non renseigné**Pérennité :** Non renseigné**Repère calculé :** Non renseigné**PHEC :** Non renseigné
