Commune : **ETUZ**Rivière : **L' Ognon****Stade, angle sud-ouest****1**

**GÉNÉRAL****Unité de gestion :** Saône-Doubs**Code :** 25OGNDT25\_S\_97**Date de mise à jour :** 21/05/2025**Auteur :** EPTB Saône et Doubs

**GÉNÉRAL****Code :** 25OGNDT25\_R\_97\_1**Date de mise à jour :****Auteur :** EPTB Saône et Doubs

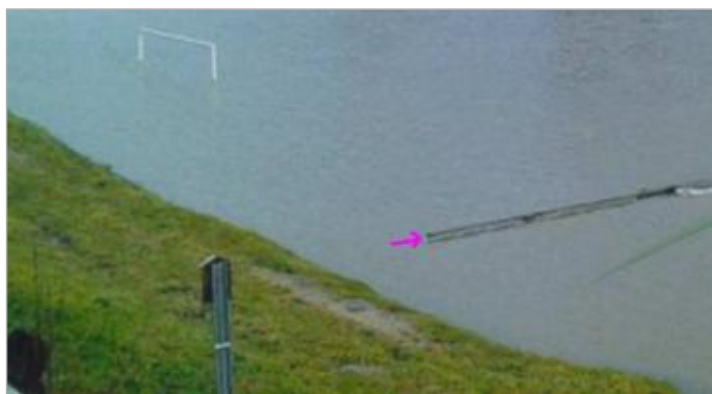
Photo du repère

**2010**Nature de l'inondation : **Débordement de cours d'eau**Nature du repère : **Photographie**

**Commentaires :** L'eau à presque atteint le niveau inférieur de la main courante au sud du terrain de foot. photo remise par la société de pêche. La lisse à un diamètre de 6cm environ, la partie inférieure de la lisse est à 96cm du sol (lui-même surélevé de 10-15cm du centre du terrain de foot)
