Commune : **CHEVROZ**

Rivière : **L' Ognon**

Code : 25OGNDT25_S_117

Code : 25OGNDT25_R_117_1

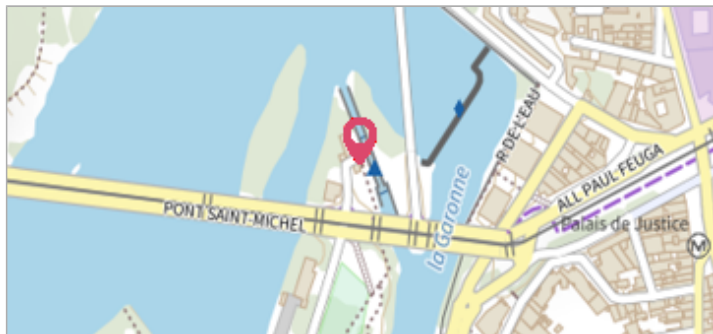
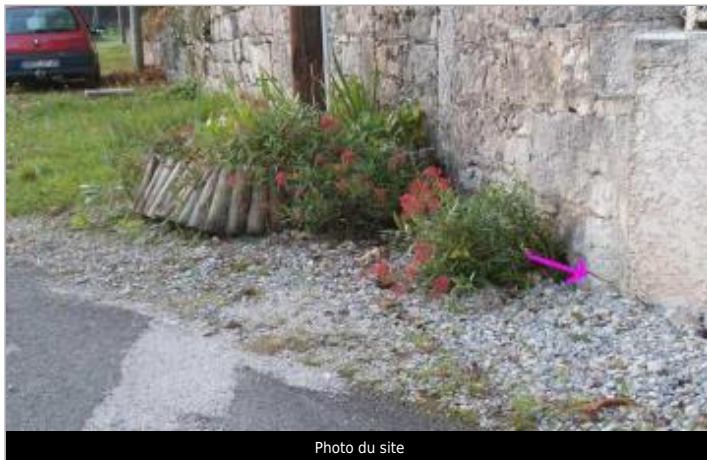
Photo du site

Chemin de l'île, à l'angle du mur derrière la maison au 1 impasse du château (la porte a été murée, le massif refait et un nouveau lampadaire)

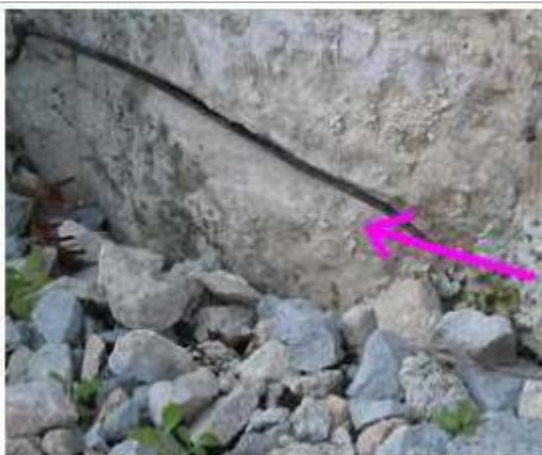
Photo du repère

Commentaires : ou 1955 ? D'après le propriétaire de la maison au carrefour, l'eau à atteint le pied du muret (quelques cm au-dessus des cailloux visibles en 2012, au niveau de la racine. Repère fait par un ancien propriétaire de l'ancienne papeterie près de l'Ognon, qui avait fait graver une plaque pour la sceller ici. Pour la date (1955), elle à vu avec le maire de Voray (à vérifier - 1953 ?).
