Commune : **CROMARY**Rivière : **L' Ognon****14 rue du Pont, portail****3**Repère(s) sur  
le site**GÉNÉRAL****Unité de gestion :** Saône-Doubs**Code :** 25OGNDT25\_S\_139**Date de mise à jour :** 21/05/2025**Auteur :** EPTB Saône et Doubs

**Octobre 1999**Nature de l'inondation : **Débordement de cours d'eau**Nature du repère : **Photographie****Commentaires :** L'eau est montée jusqu'à l'armature horizontale du portail. 87cm au- dessus du seuil du portail.**GÉNÉRAL****Code :** 25OGNDT25\_R\_139\_1**Date de mise à jour :****Auteur :** EPTB Saône et Doubs

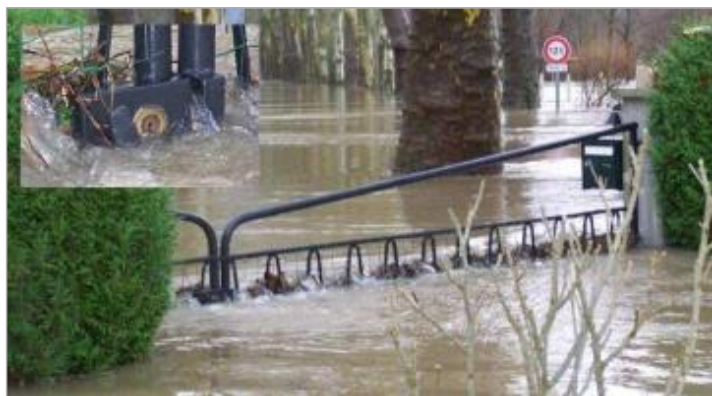
Photo du repère

**2010**Nature de l'inondation : **Débordement de cours d'eau**Nature du repère : **Photographie****Commentaires :** L'eau est montée jusqu'à la gâche de la serrure. 71cm au-dessus du seuil du portail.**GÉNÉRAL****Code :** 25OGNDT25\_R\_139\_2**Date de mise à jour :****Auteur :** EPTB Saône et Doubs

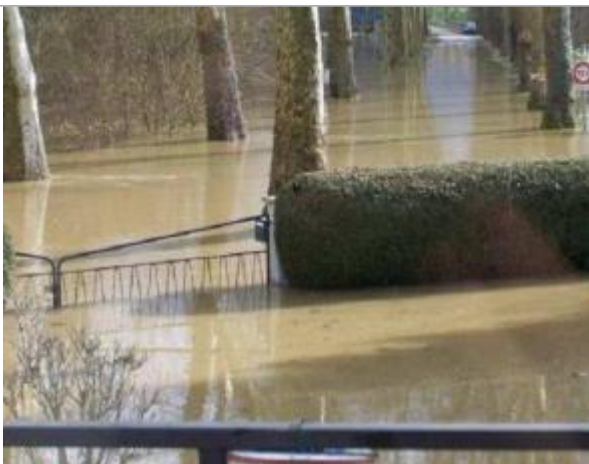
Photo du repère

**Commentaires :** L'eau est montée jusqu'à environ 18 cm en-dessous de la gâche de la serrure (Repère situé 53 cm au-dessus du seuil du portail)
