Commune : **CROMARY**Rivière : **L' Ognon****Intersection rue Tournante rue du Pont****1** Repère(s) sur le site**GÉNÉRAL****Unité de gestion :** Saône-Doubs**Code :** 25OGNDT25\_S\_143**Date de mise à jour :** 21/05/2025**Auteur :** EPTB Saône et Doubs

**GÉNÉRAL****Code :** 25OGNDT25\_R\_143\_1**Date de mise à jour :****Auteur :** EPTB Saône et Doubs

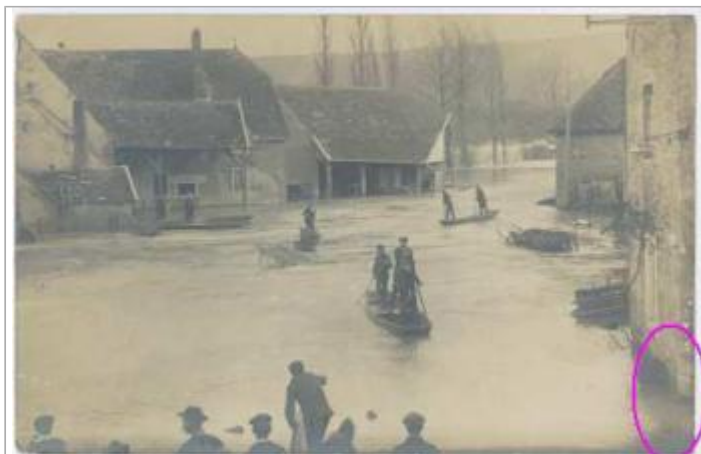
Photo du site

**Commentaires :** L'eau est arrivée au coin des rues du Pont et Tournante (on reconnaît les pierres de taille) + 15 cm env./TN. La pierre de taille du bas, de hauteur 25cm, est majoritairement immergée. Le TN à l'angle correspond approximativement au TN à 1m dans le prolongement de la façade Nord (rue en pente).

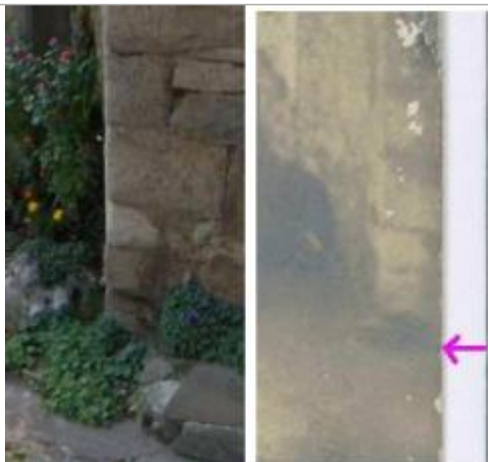
Photo du repère

**1910**Nature de l'inondation : **Débordement de cours d'eau**Nature du repère : **Photographie**

**MARQUE****Maximum de l'inondation :** Oui**Visibilité :** Non**État du repère :** Non renseigné**Pérennité :** Non renseigné**Repère calculé :** Non renseigné**PHEC :** Non renseigné
