Commune : **CROMARY**

Rivière : **L' Ognon**

**12 rue du Pont, escalier d'entrée**

**Code :** 25OGNDT25\_S\_145

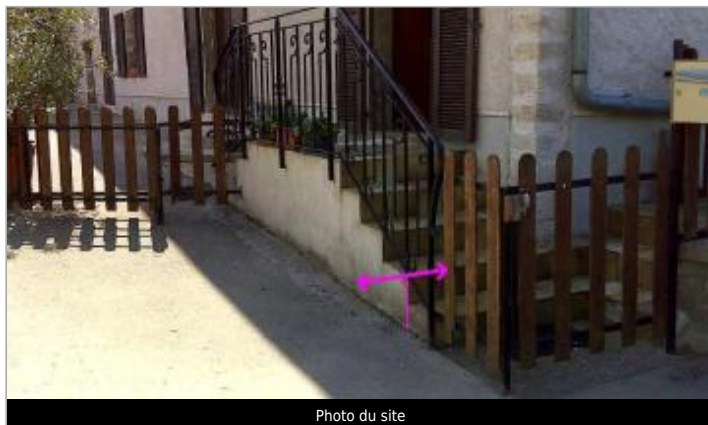
Photo du site

**Commentaires :** Le 3 février 2013, l'eau est montée jusqu'à la deuxième marche de l'escalier. Repère à 31 cm au-dessus du TN.

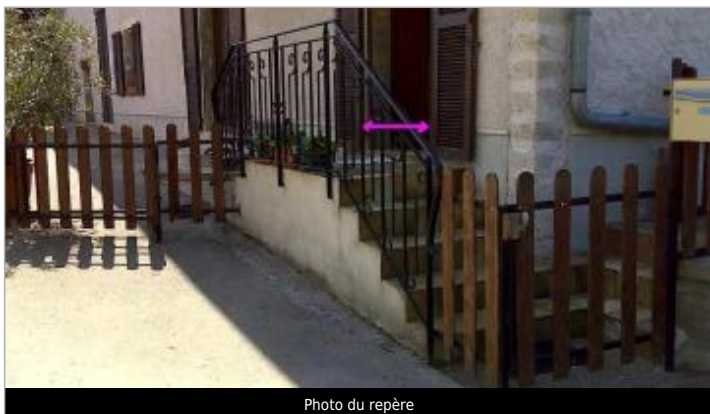
Photo du repère

**Commentaires :** Le 18 décembre 1982, il y a eu jusqu'à 15 cm d'eau dans la maison. (105 cm au dessus du TN). Ce Repère est situé 74 cm au-dessus de celui de février 2013 (3 marches=55cm + seuil=4cm + 15cm). C'est la plus forte crue observée par la propriétaire.

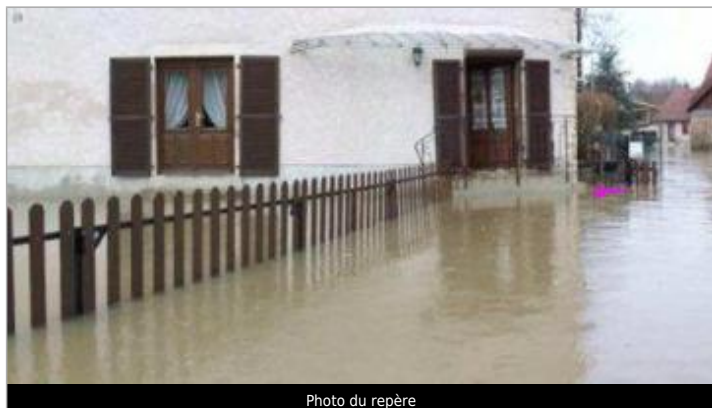
Photo du repère

**2010**Nature de l'inondation : **Débordement de cours d'eau**Nature du repère : **Photographie****Commentaires :** L'eau à recouvert l'avant-avant- dernière marche, de quelques cm (52cm/TN). Repère à 21 cm environ au-dessus du repère de 2013.**GÉNÉRAL****Code :** 25OGNDT25\_R\_145\_3**Date de mise à jour :****Auteur :** EPTB Saône et Doubs
