Commune : **VANDELANS**Rivière : **L' Ognon****Façade est du bâtiment le long de la RD24****3** Repère(s) sur le site**GÉNÉRAL****Unité de gestion :** Saône-Doubs**Code :** 25OGNDT25\_S\_181**Date de mise à jour :** 21/05/2025**Auteur :** EPTB Saône et Doubs

| | <b>Façade est du bâtiment le long de la RD24</b> | |

**3** Repère(s) sur le site

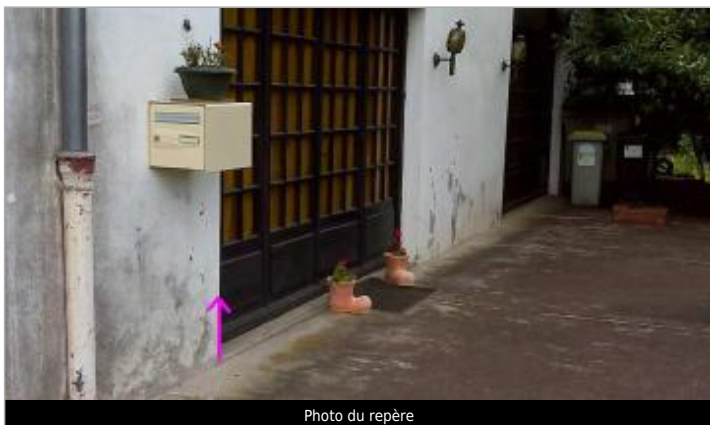
Photo du repère

**10 mars 1982**Nature de l'inondation : **Débordement de cours d'eau**Nature du repère : **Témoignage oral****Commentaires :** 27 cm d'eau dans la maison (+2cm de seuil sur dalle ext. soit 29cm) L'eau traversait la route. Pense qu'en 1983, l'eau n'était pas entrée dans la maison. Eau dans la maison également en 90 et 99 (voir fiches).**GÉNÉRAL****Code :** 25OGNDT25\_R\_181\_1**Date de mise à jour :****Auteur :** EPTB Saône et Doubs

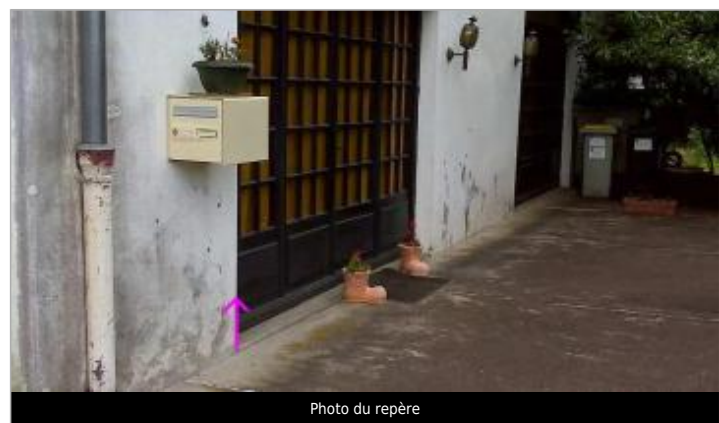
Photo du repère

| | <b>1990</b><br>Nature de l'inondation : <b>Débordement de cours d'eau</b> | Nature du repère : <b>Témoignage oral</b> |
| | <b>Commentaires :</b> 18 cm d'eau dans la maison (+2cm de seuil sur dalle ext.) soit 20cm | |

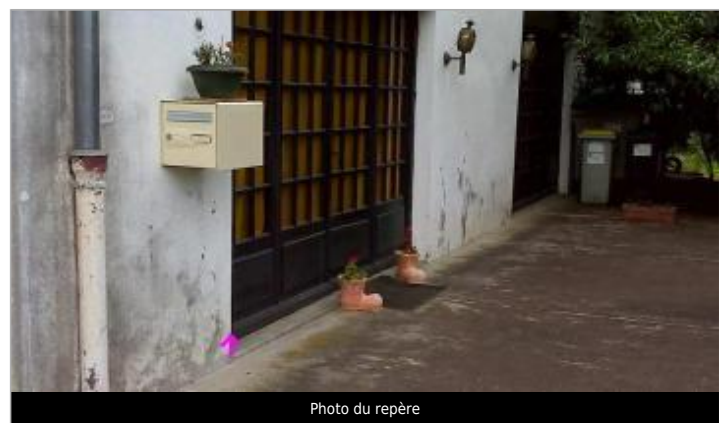
Photo du repère

| | <b>Octobre 1999</b><br>Nature de l'inondation : <b>Débordement de cours d'eau</b> | Nature du repère : <b>Témoignage oral</b> |
| | <b>Commentaires :</b> 10 cm d'eau dans la maison (+2cm de seuil sur dalle ext.) soit 12cm | |
