Commune : **LARIANS-ET-MUNANS**Rivière : **L' Ognon****Entrée du bâtiment du stade****1** Repère(s) sur le site**GÉNÉRAL****Unité de gestion :** Saône-Doubs**Code :** 25OGNDT25\_S\_219**Date de mise à jour :** 21/05/2025**Auteur :** EPTB Saône et Doubs

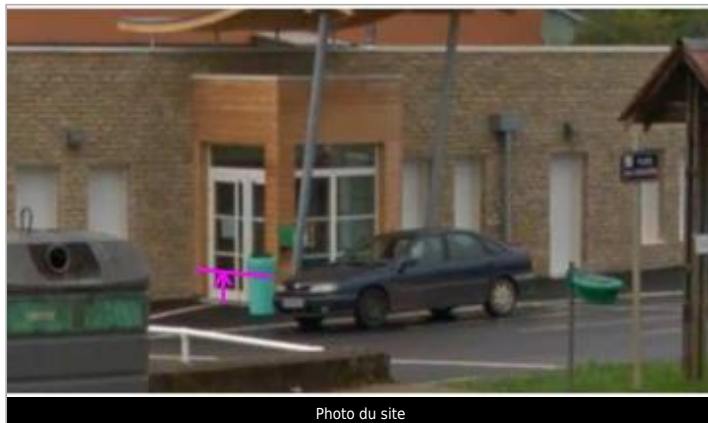
Photo du site

**Date inconnue ou approximative**Nature de l'inondation : **Débordement de cours d'eau**Nature du repère : **Témoignage oral****Commentaires :** Il y a eu 60cm d'eau contre les portes du gymnase. Mais le plancher à été surélevé partout de 18cm.**GÉNÉRAL****Code :** 25OGNDT25\_R\_219\_1**Date de mise à jour :****Auteur :** EPTB Saône et Doubs
