Commune : **LARIANS-ET-MUNANS**Rivière : **L' Ognon****Extrémité sud du terrain de foot****2**

**GÉNÉRAL****Unité de gestion :** Saône-Doubs**Code :** 25OGNDT25\_S\_220**Date de mise à jour :** 21/05/2025**Auteur :** EPTB Saône et Doubs

**Date inconnue ou approximative**Nature de l'inondation : **Débordement de cours d'eau**Nature du repère : **Témoignage oral****Commentaires :** L'eau à submergé la lice du terrain de foot (H=1,10m-1,15m), selon le président de l'US Larians Munans. Il y a plusieurs fois par an, 30-40cm d'eau sur le terrain.**GÉNÉRAL****Code :** 25OGNDT25\_R\_220\_1**Date de mise à jour :****Auteur :** EPTB Saône et Doubs

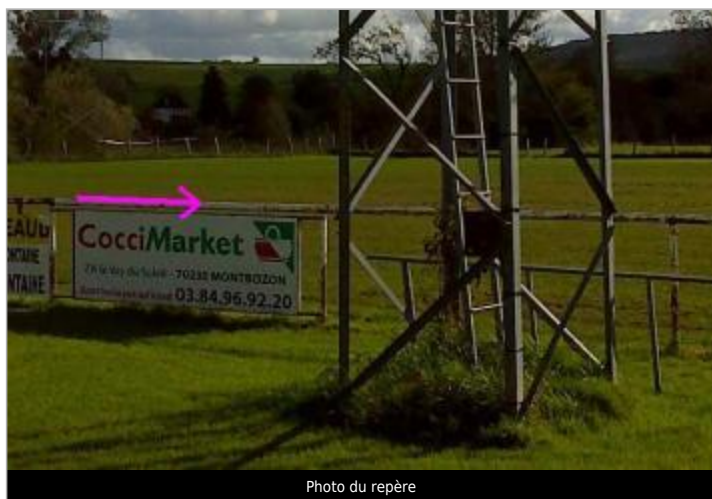
Photo du repère

**MARQUE****Maximum de l'inondation :** Oui**Visibilité :** Non**État du repère :** Non renseigné**Pérennité :** Non renseigné**Repère calculé :** Non renseigné**PHEC :** Non renseigné**SOURCE DE REPÉRAGE : COMPILATION DE LAISSES RELEVÉES SUR L'OGNON RÉALISÉE PAR L'EPTB SAÔNE-DOUBS POUR LA DDT25 -****Type de repérage :** Source bibliographique**Organisme :** DDT 25

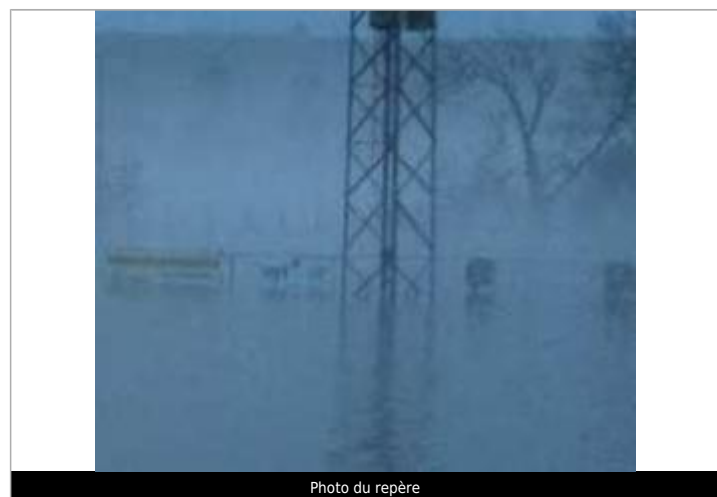
Photo du repère

**7 décembre 2010**

Nature de l'inondation : **Débordement de cours d'eau**

Nature du repère : **Photographie**

**Commentaires :** Photo du 7/12/2010 8h40

**Maximum de l'inondation :** Oui
