Commune : **PIN**Rivière : **L' Ognon****Maison en amont de la RD11, angle du bâtiment****4**Repère(s) sur  
le site**GÉNÉRAL****Unité de gestion :** Saône-Doubs**Code :** 25OGNDT25\_S\_64**Date de mise à jour :** 21/05/2025**Auteur :** EPTB Saône et Doubs

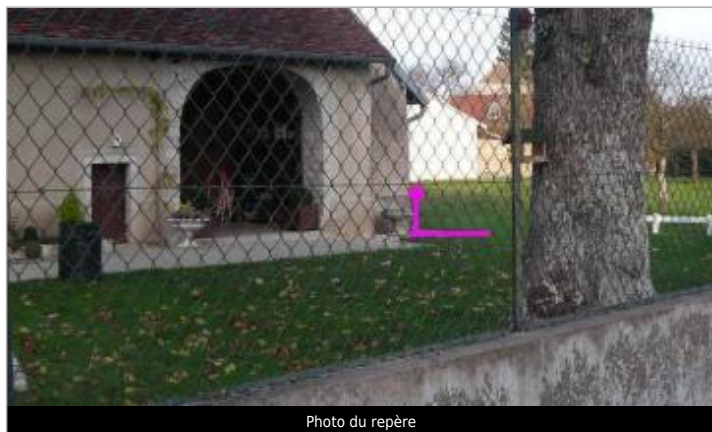
Photo du repère

**18 décembre 1982**Nature de l'inondation : **Débordement de cours d'eau**Nature du repère : **Témoignage oral****Commentaires :** Hauteur de 109 cm mesurée à l'angle du bâtiment (reportée également sur une réglette en bois). Ce niveau correspond approximativement (à 2-3cm près) au sommet du muret de clôture situé devant la propriété. Hauteur relevée le 18 décembre 1982.**GÉNÉRAL****Code :** 25OGNDT25\_R\_64\_1**Date de mise à jour :****Auteur :** EPTB Saône et Doubs
