Commune : **PIN**Rivière : **L' Ognon****2 rue du sauveur****1**Repère(s) sur  
le site**GÉNÉRAL****Unité de gestion :** Saône-Doubs**Code :** 25OGNDT25\_S\_70**Date de mise à jour :** 21/05/2025**Auteur :** EPTB Saône et Doubs

**GÉNÉRAL****Code :** 25OGNDT25\_R\_70\_1**Date de mise à jour :****Auteur :** EPTB Saône et Doubs

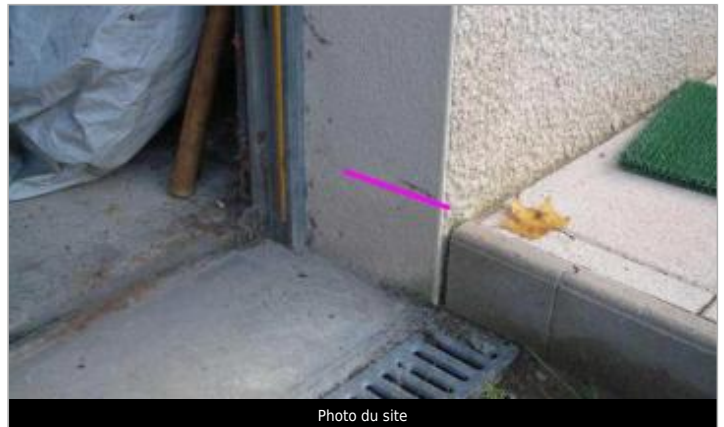
Photo du site

**Commentaires :** L'eau a dépassé le seuil du garage d'environ 15 cm. Le propriétaire pense que c'était en 1999. Il affirme que l'eau remonte des canalisations (il y a un regard vers le carrefour D11/D15) avec en plus du ruissellement du coteau (au Nord). Le niveau de la D15 semble effectivement exclure un débordement direct de l'Ognon.

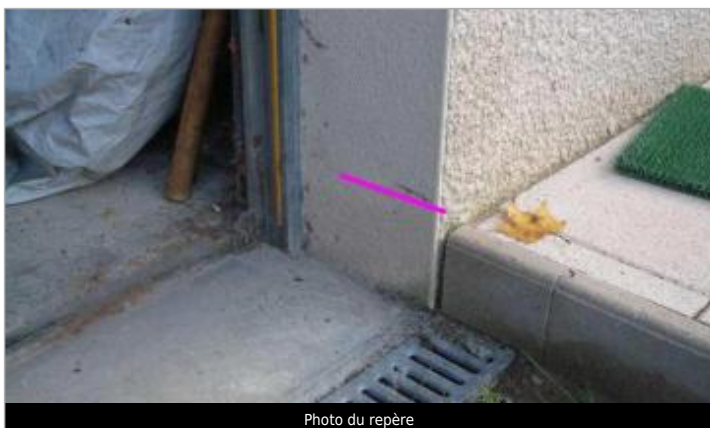
Photo du repère

**1999**Nature de l'inondation : **Débordement de cours d'eau**Nature du repère : **Témoignage oral**

**MARQUE****Maximum de l'inondation :** Oui**Visibilité :** Non**État du repère :** Non renseigné**Pérennité :** Non renseigné**Repère calculé :** Non renseigné**PHEC :** Non renseigné
