Commune : **VREGILLE**Rivière : **L' Ognon****Intersection rue des varennnes / la vernotte****1**

**GÉNÉRAL****Unité de gestion :** Saône-Doubs**Code :** 25OGNDT25\_S\_76**Date de mise à jour :** 21/05/2025**Auteur :** EPTB Saône et Doubs

**GÉNÉRAL****Code :** 25OGNDT25\_R\_76\_1**Date de mise à jour :****Auteur :** EPTB Saône et Doubs

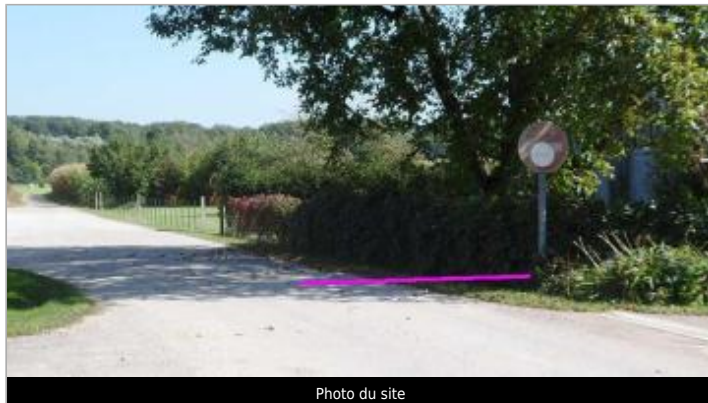
Photo du site

**Commentaires :** doute sur la date. D après un riverain il à vu l'eau arriver au niveau du panneau sens interdit (1983 ?). indique également qu'à cette époque, l'eau couvrait le pont sur la RD15 entre Pin et Vregille.

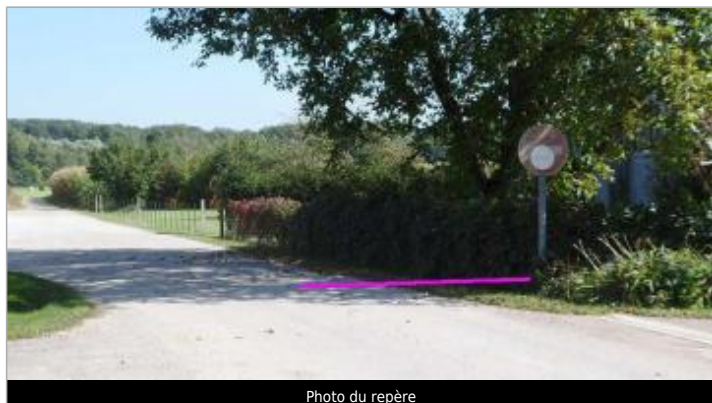
Photo du repère

**1983**Nature de l'inondation : **Débordement de cours d'eau**Nature du repère : **Témoignage oral**

**MARQUE****Maximum de l'inondation :** Oui**Visibilité :** Non**État du repère :** Non renseigné**Pérennité :** Non renseigné**Repère calculé :** Non renseigné**PHEC :** Non renseigné
