Commune : **ETUZ**Rivière : **L' Ognon****Stade, angle sud-ouest****1** Repère(s) sur le site**GÉNÉRAL****Unité de gestion :** Saône-Doubs**Code :** 25OGNDT25\_S\_97**Date de mise à jour :** 21/05/2025**Auteur :** EPTB Saône et Doubs

**SOURCE DE REPÉRAGE : COMPILATION DE LAISSES RELEVÉES SUR L'OGNON RÉALISÉE PAR L'EPTB SAÔNE-DOUBS POUR LA DDT25 -**

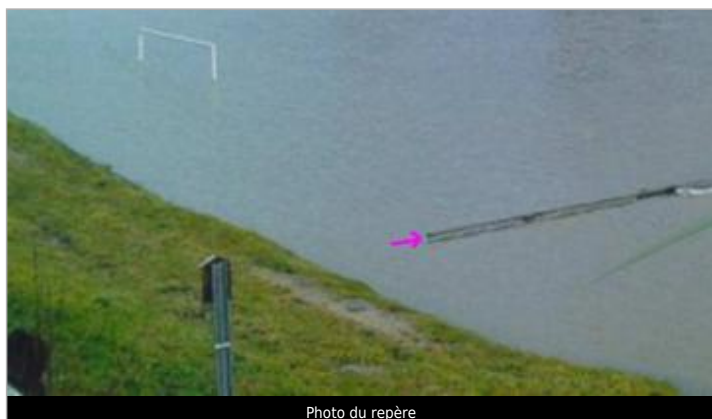
Photo du repère

**Commentaires :** L'eau à presque atteint le niveau inférieur de la main courante au sud du terrain de foot. photo remise par la société de pêche. La lisse à un diamètre de 6cm environ, la partie inférieure de la lisse est à 96cm du sol (lui-même surélevé de 10-15cm du centre du terrain de foot)

**MARQUE****Maximum de l'inondation :** Oui**Visibilité :** Non**État du repère :** Non renseigné**Pérennité :** Non renseigné**Repère calculé :** Non renseigné**PHEC :** Non renseigné
