Commune : **CHEVROZ** | Rivière : **L' Ognon**

Unité de gestion : Saône-Doubs
Code : 25OGNDT25_S_117 **Date de mise à jour :** 21/05/2025
Auteur : EPTB Saône et Doubs

Code : 25OGNDT25_R_117_1 **Date de mise à jour :** 21/05/2025
Auteur : EPTB Saône et Doubs

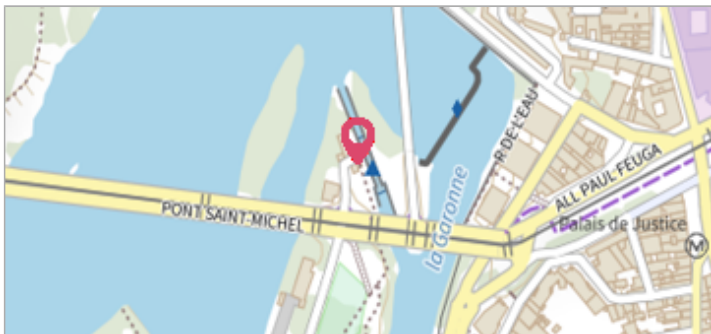
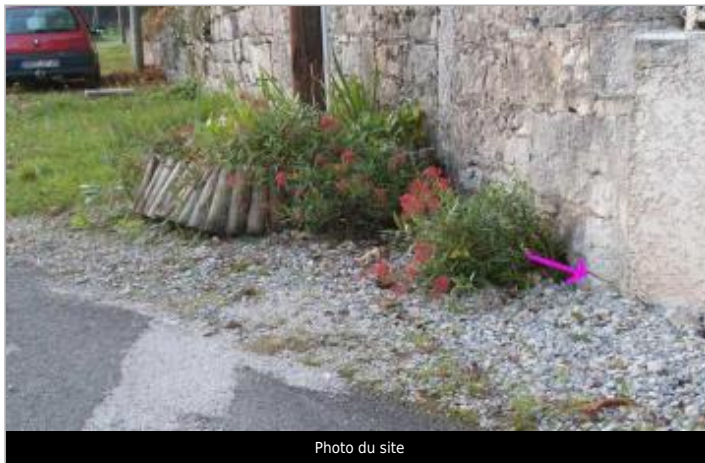
Photo du site

Chemin de l'île, à l'angle du mur derrière la maison au 1 impasse du château (la porte a été murée, le massif refait et un nouveau lampadaire)

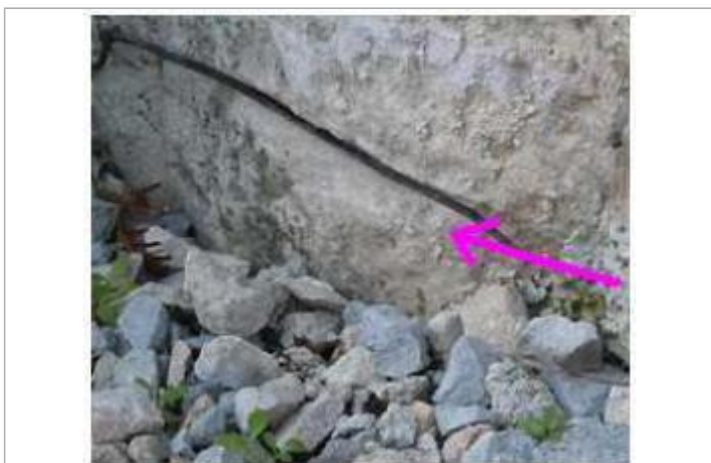
Photo du repère

Octobre 1953 Nature de l'inondation : **Débordement de cours d'eau** Nature du repère : **Témoignage oral**

Commentaires : ou 1955 ? D'après le propriétaire de la maison au carrefour, l'eau à atteint le pied du muret (quelques cm au-dessus des cailloux visibles en 2012, au niveau de la racine. Repère fait par un ancien propriétaire de l'ancienne papeterie près de l'Ognon, qui avait fait graver une plaque pour la sceller ici. Pour la date (1955), elle à vu avec le maire de Voray (à vérifier - 1953 ?).

Maximum de l'inondation : Oui
Visibilité : Non **État du repère :** Non renseigné
Pérennité : Non renseigné **Repère calculé :** Non renseigné
PHEC : Non renseigné
