Commune : **CROMARY**

Rivière : **L' Ognon**

## Terrasse arrière du 15 rue du Pont

Code : 25OGNDT25\_S\_142

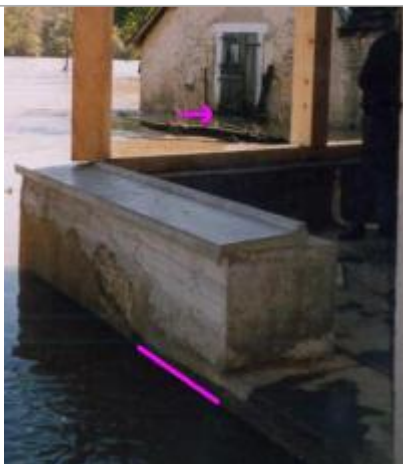
Photo du repère

Commentaires : L'eau à recouvert la terrasse de quelques cm (et à atteint le seuil de la remise, de l'autre coté du canal)
