Commune : **THIEFFRANS**Rivière : **L' Ognon****Numéro 4 RD49, porte donnant côté rivière****2**

**GÉNÉRAL****Unité de gestion :** Saône-Doubs**Code :** 25OGNDT25\_S\_270**Date de mise à jour :** 21/05/2025**Auteur :** EPTB Saône et Doubs

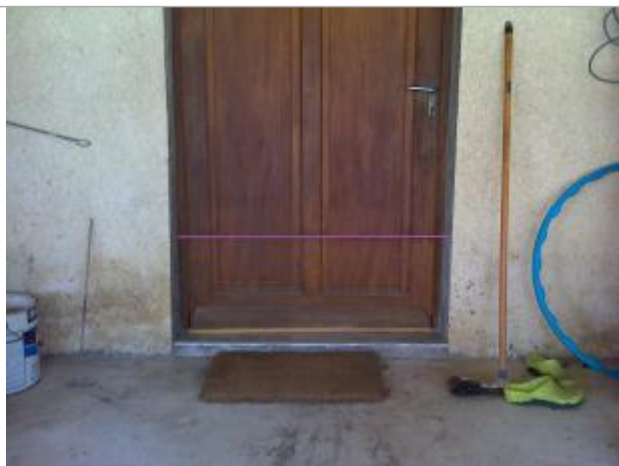
Photo du repère

**1983**Nature de l'inondation : **Débordement de cours d'eau**Nature du repère : **Marque peinture ou encre**

**Commentaires :** Ou 1982 ? L'eau est montée à 40cm au dessus de la dalle (soit 75cm au dessus de TN) selon une marque laissée par l'eau sur une porte. Témoignage du propriétaire en 2014, cette marque lui à été expliquée par l'ancien propriétaire. Depuis son arrivée il n'a constaté que la crue de 2010. Peu fiable, car inférieure à 1990 et à peine supérieure à 2010.

**MARQUE****Maximum de l'inondation :** Oui**Visibilité :** Non**État du repère :** Non renseigné**Pérennité :** Non renseigné**Repère calculé :** Non renseigné**PHEC :** Non renseigné
