Commune : **LONGEVILLE** | Rivière : **L' Ognon**

**1er arbre à l'ouest du 5 rue du château**

Unité de gestion : Saône-Doubs  
 Code : 25OGNDT25\_S\_309      Date de mise à jour : 21/05/2025  
 Auteur : EPTB Saône et Doubs

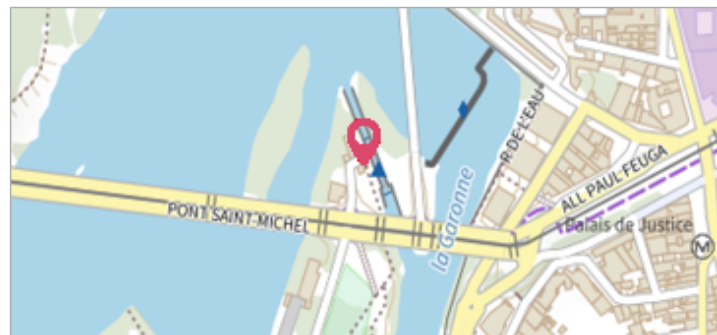
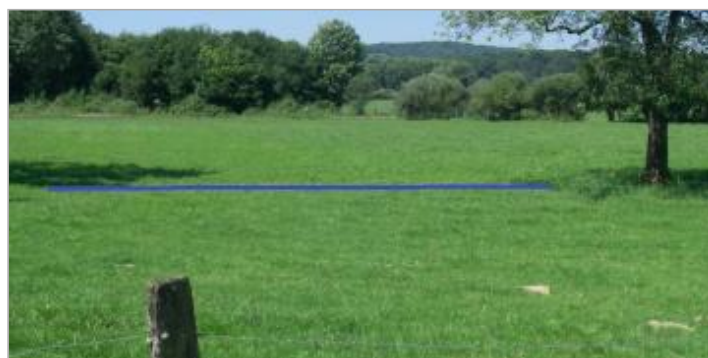
Photo du site

**Commentaires :** L'eau est arrivée jusqu'au peuplier en submergeant le chemin au fond. Les crues jusqu'aux peupliers sont relativement fréquentes. La départementale est rarement touchée tandis que le chemin est quant à lui inondé lorsque l'eau arrive jusqu'aux arbres.

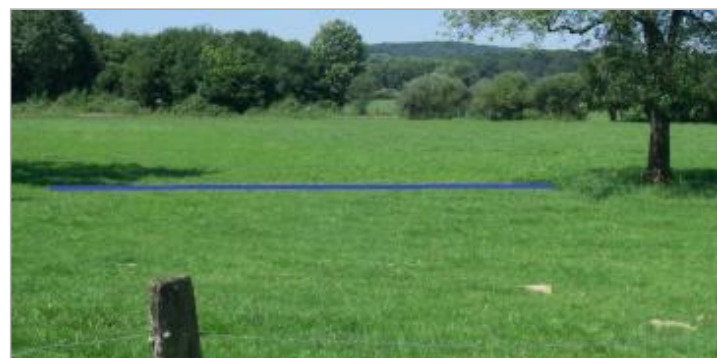
Photo du repère

Maximum de l'inondation : Oui  
 Visibilité : Non      État du repère : Non renseigné  
 Pérennité : Non renseigné      Repère calculé : Non renseigné  
 PHEC : Non renseigné
