Commune : **LE SOURN**Rivière : **Le Blavet**

Maison inondée par le ruisseau du moulin de Kerdisson affluent du Blavet

Unité de gestion : Vilaine-Côtiers Bretons**Code :** LS1_LESOURN**Date de mise à jour :** 31/07/2025**Auteur :** SPC VCB

**05 janvier 2001**Nature de l'inondation : **Débordement de cours d'eau**Altitude calculée de l'eau : **non déterminé**Nature du repère : **Témoignage oral**

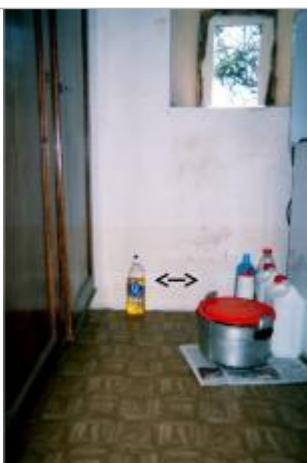
INTÉRIEUR DE LA MAISON AU 79 ROUTE DE SAINT-MICHEL

Intérieur de la maison et marque d'inondation de 2001

Méthode : Non renseigné**Commentaires sur le nivelllement :** 2001. Intérieur. Rez-de-chaussée de la maison. Marque encore visible (25 cm à partir du sol, soit niveau du liquide-vaisselle sur la photo du 11/10/2001)**Référence nivellée :** Autre type de référence**Description référence du repère :** sol à l'intérieur de la maison**Système altimétrique :** NGF IGN 1969 (système normal)**Différence entre le niveau d'eau et la référence (en m) :** 0.250 m

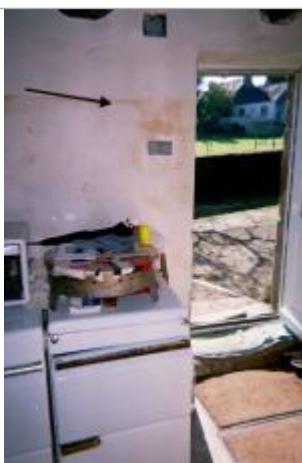
INTÉRIEUR DE LA MAISON

traces d'inondations dans la cuisine

Méthode : Non renseigné**Commentaires sur le nivelllement :** Lame d'eau : 43 cm à partir du sol dans la cuisine.**Référence nivellée :** Autre type de référence**Description référence du repère :** sol de la cuisine à l'intérieur de la maison**Système altimétrique :** NGF IGN 1969 (système normal)**Différence entre le niveau d'eau et la référence (en m) :** 0.430 m

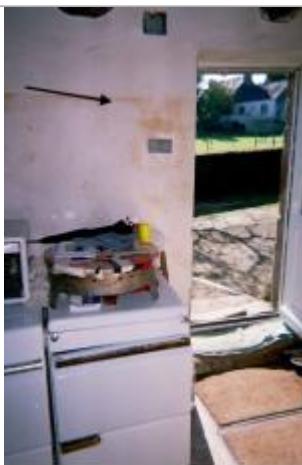
MARQUE SUR LE MUR DE LA CUISINE TOUJOURS PRÉSENT EN 2001

Marque de l'inondation indiquée par le témoin sur le mur de la cuisine

Méthode : Non renseigné**Commentaires sur le nivelllement :** Aucune crue n'est recensée en 1987 sur le Blavet et la marque sur le mur de la cuisine de l'inondation de 1987 toujours présente en 2001 beaucoup plus haute que les grandes crues de 1995 et 2001, interroge. A noter que le petit ruisseau, affluent du Blavet, n'est pas équipé en station hydrométrique.**Référence nivélée :** Autre type de référence**Description référence du repère :** sol de la cuisine au droit de la marque**Système altimétrique :** NGF IGN 1969 (système normal)**Déférence entre le niveau d'eau et la référence (en m) :** 1.740 m
